Kaizen Konusu: Yan Panel Üretim Hattından Çıkan Rulo Sonu Hurdalarının Azaltılması

Tarih: 25/11/2016

Kaizen No (Şirket içindeki Kaizen numarası) : BUL-ÖS-13328

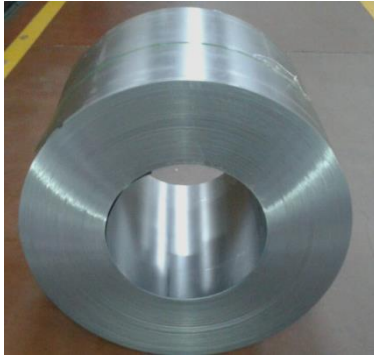
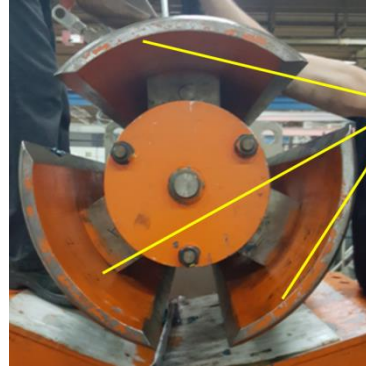
Rulo sıkıcıları

Bulaşık makinesinin yan panelini üreten ikili pres makinesinde dkp 0,6mm*575mm sac kullanılmaktadır. Kullanılan dkp sac yumuşak ve 3.500 kg ağırlığındadır. Sac rulo açıcıya yüklendiğinde, rulo açıcının iç kısmında bulunan sıkıcılar açılarak sac sabitlenmesi sağlanır. Sac, rulo açıcı sıkıcıları ile direk temas ettiği için rulonun son kısımlarında kırılmalar meydana gelmektedir. Bu kırılmalar kaynaklı aylık olarak ortalama 4.758 kg rulo sonu hurdası çıkmaktadır. Yapılan kontrollerde rulo açıcının çalışma sisteminde mekanik, hidrolik ve elektriksel bir probleme rastlanmamıştır. Problemi çözmek için araştırma yapıldığında sacın rulo açıcı ile temasının önlenmesi üzerine çalışılması kararlaştırılmıştır.

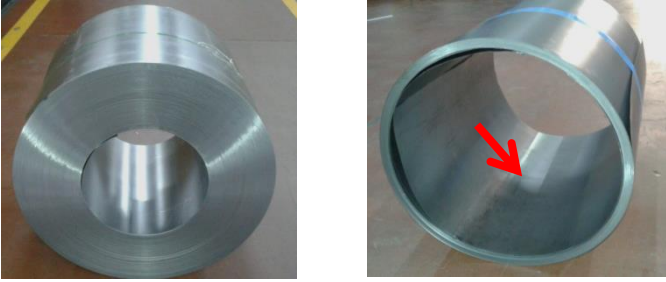
ÖNCE

Bu sac rulo tamamen kullanılması gerekirken, sağ resimde ok ile gösterilen kırılmalardan dolayı aylık olarak ortalama 4.758 kg rulo sonu hurdası çıkmaktadır

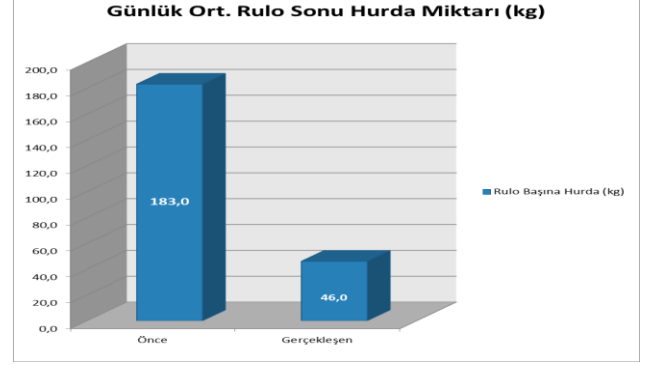
Günlük ortalama 183 kg olan rulo sonu hurdamızı %75 iyileştirme sağlamış olduk. Bu sonuç ile yıllık 88.407 TL tasarruf sağlamış olduk.
