## ÖNCE-SONRA KAIZEN İÇERİK FORMU

**Kaizen Konusu:** Mobilya üretim Kenar bantlama hattı çıkışında bulunan konveyör bant kaynaklı iş kazalarının sıfırlanması  
**Tarih:** 03.08.2017

**Kaizen No (Şirket içindeki Kaizen numarası) :** 2017\_HK\_İSG\_05

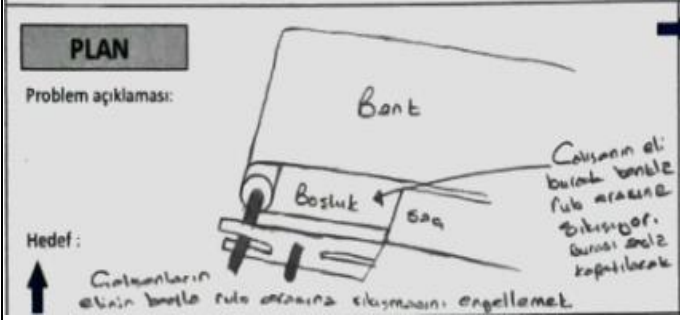
## ÖNCE

Bu istifleme sırasında operatör, paneli bant üzerinden alırken parmakları bant ile konveyör arasındaki açıklığa sıkışmış olup ilk yardımcı iş kazası meydana gelmiştir.

Modüler mobilya üretimi panel kenar bantlama hattı çıkışındaki konveyör banttan parça alımı esnasında konveyör ile bant arasına parmak sıkışması iş kazaları yaşanmıştır.

- İyileştirme öncesi son 6 ay içerisinde aynı sebepten dolayı 2 adet iş kazası yaşanmıştır.
- Bu iş kazalarında 2 iş günü kaybı olmuştur.
- Bununla alakalı 2 adet ramak kaza doldurulmuştur.

Olasılık (6)\*Şiddet (15) \* Sıklık (3) =270 Esaslı Risk değeri  
Kayıp Gün=2 iş günü/adam

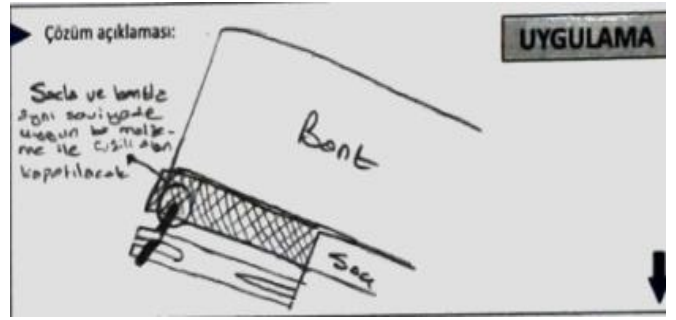
## SONRA

- İyileştirme sonrası herhangi bir iş kazası meydana gelmemiştir.

Olasılık (0,5)\*Şiddet (15) \* Sıklık (3) =22,5 Önemsiz Risk değeri olarak belirlenmiştir.

Sonraki durumda bant ile konveyör arasında bulunan açıklık uygun malzeme ile kapatılarak seviye farkı giderilmiş olup operatörün çalışma esnasında elinin bant arasına sıkışma riski ortadan kaldırılmıştır.
