ÖNCE-SONRA KAIZEN İÇERİK FORMU

Kaizen Konusu: Elena Gardirop aydınlatma mekanizması çalışmama kalite problemleri

Tarih : 25/08/2017

Kaizen No (Şirket içindeki Kaizen numarası) : 2017_SK_KLT_01

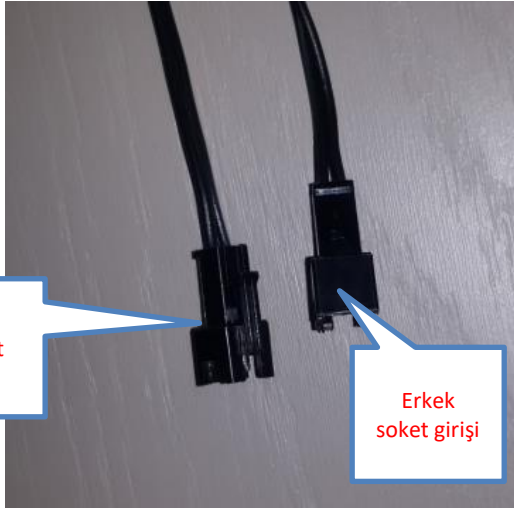
ÖNCE

Yukarıda görüldüğü gibi, sayısal metriklerde kalite problemi öne çıkmıştır. Kök neden analizinde; aydınlatma soketinin ters montaj edildiği bu nedenden dolayı soket metal tırnaklarının yamulduğu ve işlevini yerine getiremediği gözlemlenmiştir. Aynı zamanda dişi ve erkek mekanizmalarının montajının bu hatanın oluşumuna müsait olduğu tespit edildi.

Mevcut durumda dişi soket ile erkek soket direk birbirine monte edilmektedir ve yukarıda belirtildiği gibi ters takılmaya elverişli bir tasarıma sahiptir.
