ÖNCE-SONRA KAIZEN İÇERİK FORMU

Kaizen Konusu : Kapalı Karton Makinası Altıgen sarıların iyileştirilmesi Tarih :/..../.....

Kaizen No (Şirket içindeki Kaizen numarası) : 2021-25

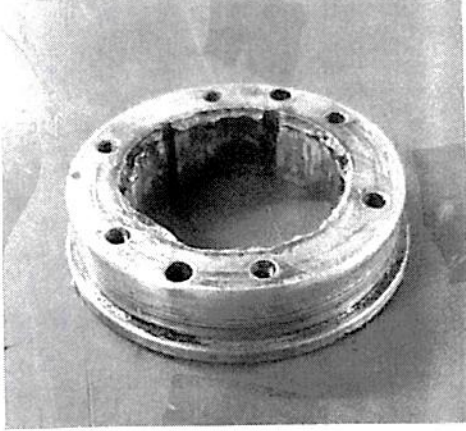
ÖNCE

Mevcut durumda tava ile sise-lerin birleştiği noktalarda koyistoların boyu 2,5 metre seri üretimde koyistoların üzerine 5 adet kalır yükü binince tahrik tarafından Altıgen sarı pöbeler çabuk esiniyor. İki ayda bir Altıgen sarıları değiştirmek zorunda oluyoruz veya arıza nedeniyle duruş yapıyoruz.

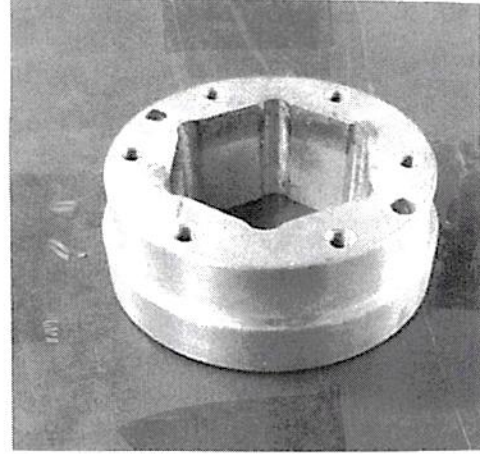
SONRA

Yeni durumda koyistoların tahriğini sağlayan Altıgen sarı pöbeleri format değişimlerini etkilemeyecek şekilde genişletilerek daha dayanıklı olması sağlandı. Bu sayede 2 ayda bir arıza durumu yerine 1 yılda 1 kez yıllık bakımlarda değiştiriyoruz.

- Altıgen parçanın daha genişinin yapılması
