ÖNCE-SONRA KAIZEN FORMU

Kaizen Konusu: Bitmiş ürünün ambalajlama revizyonu

Tarih: 01.02.2015

Kaizen No: 7

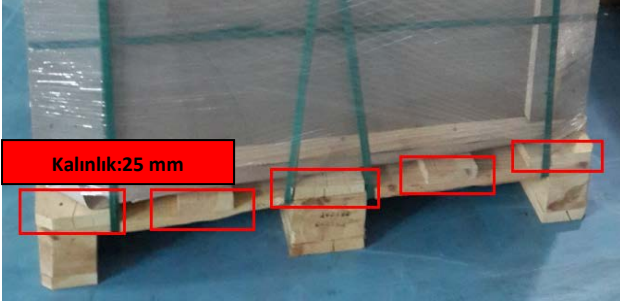
(A)

Ahşap palet levhaların kalınlığı 25mm idi.

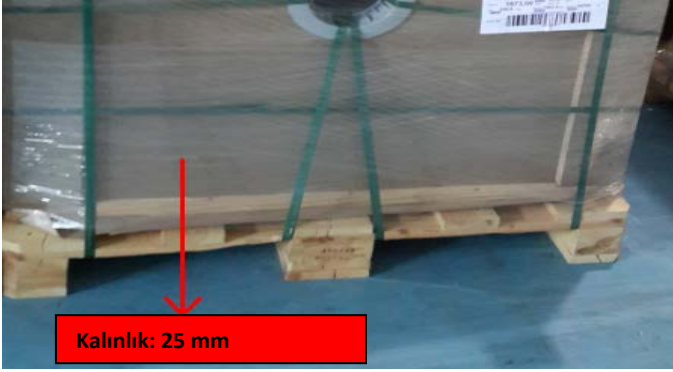
(B)

Sunta başlıklarının kalınlığı 25 mm idi.

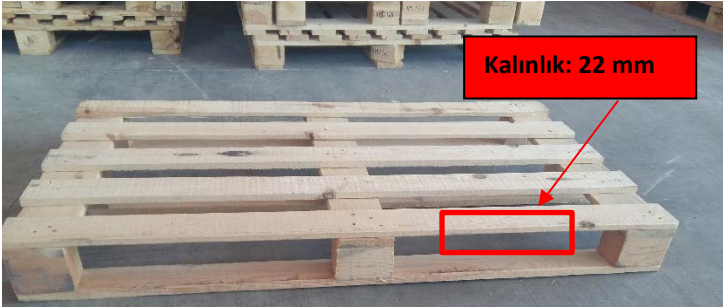
(C)

Alt ahşap paletlerin kalınlığı 22 mm idi.

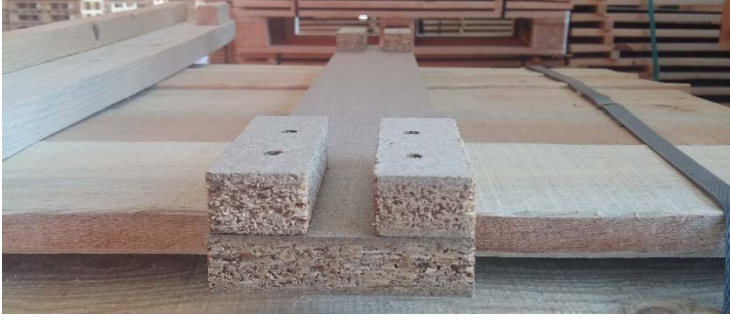
(D)

Ambalajlama işleminde suntalar kullanılmaktaydı.

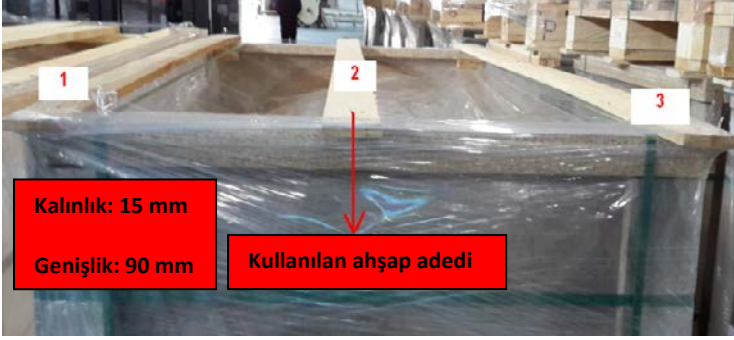
(E)

Bobin boyunca oluşabilecek esnemeyi engellemek için 3 adet üst ahşap levha kullanılmaktaydı.

Üst ahşap levhalarının kalınlıkları 15mm idi

Üst ahşap levhaların genişliği 90 mm idi

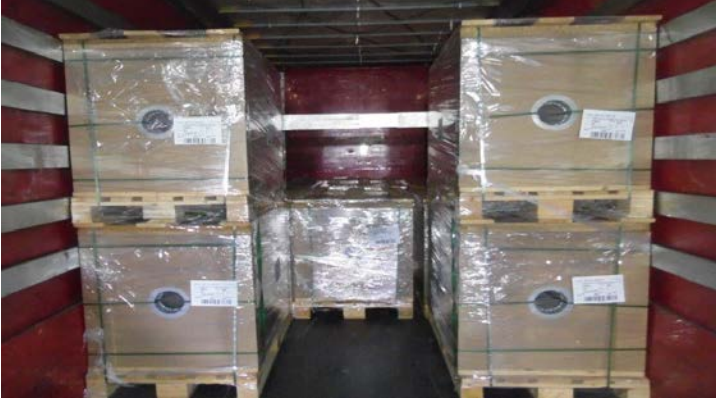
(F)

Sevkiyat sırasında ürünler hava yastığı kullanılmadan kasaya yüklenmekteydi.

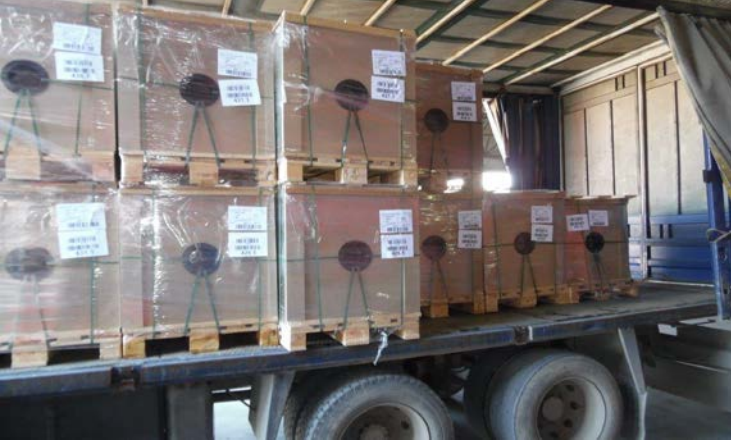
(G)

Kamyona yüklenen ürünler yüklendiği kasaya ve birbirlerine kemerle sabitlenmiyordu.
