ÖNCE-SONRA KAİZEN FORMU

Kaizen Konusu: Metalize Bakır Blok Revizyonu

Tarih: 01.04.2015

Kaizen No: 5

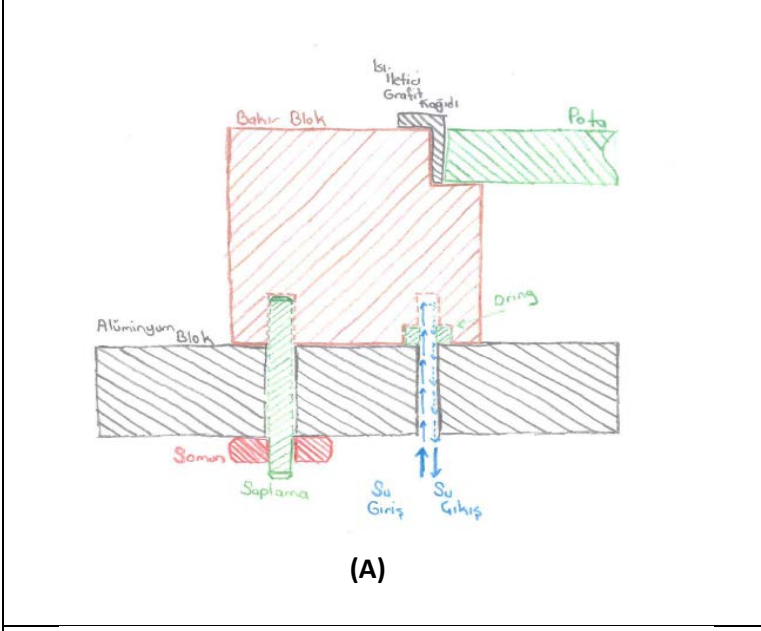
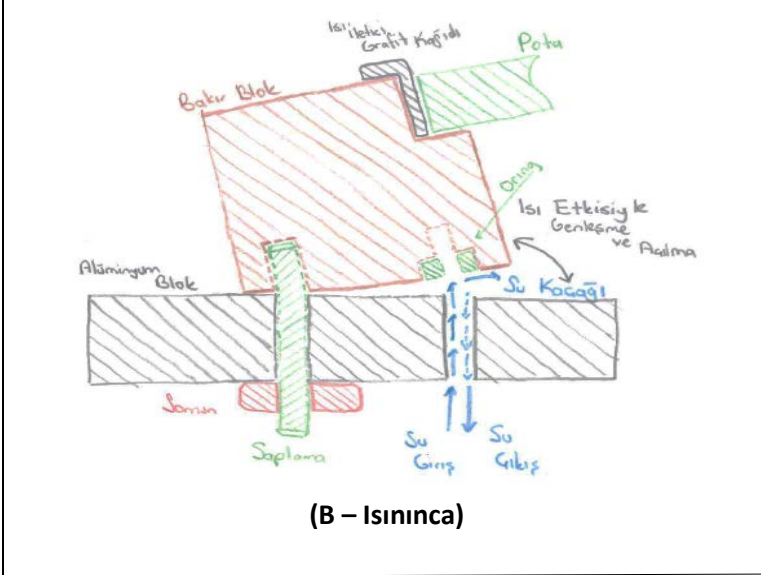
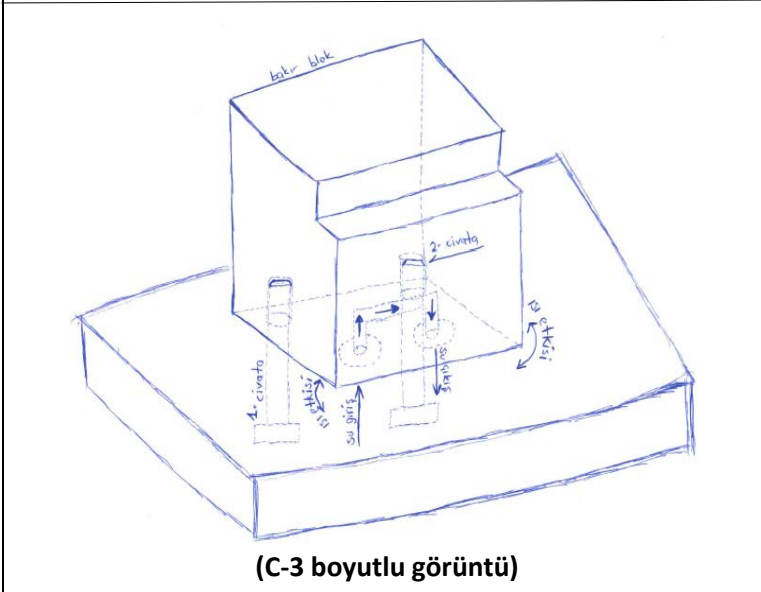
ÖNCE

Su soğutmalı bakır blokların üzerine monte edildiği alüminyum blok arasındaki su soğutma giriş çıkış bağlantı noktasından su kaçağı meydana gelmekteydi.

Metalize makinesinin çalışması sırasında söz konusu bakır bloklar arasında takılı duran potanın yüksek sıcaklıklarda çalışması sebebiyle (1400-1500 C°) potanın genleşme yapması bakır bloklar arasında pota uzaması yönünde stres oluşturuyor ve bu sebeple bakır blok ile alüminyum blok arasındaki temas yüzeyinden açılma yapıyordu.

Açılan yüzeyden de su kaçağı meydana geliyordu.

Revizyonunu yapılmış olan bakır bloklar arasına takılmış olan potanın yüksek sıcaklık etkisi ile bakır blok üzerine takıldığı diğer alüminyum blok ile sızdırmazlığını sürekli sağlayamıyor ve olması gereken sıkı temasını kaybediyordu.

Kaybolan temas ile diğer su soğutmalı blok üzerindeki birleşme noktasından su kaçakları meydana geliyordu. Meydana gelen su kaçağı ürün kalitesini, makina performansını ve üretim miktarını olumsuz yönde etkiliyordu.

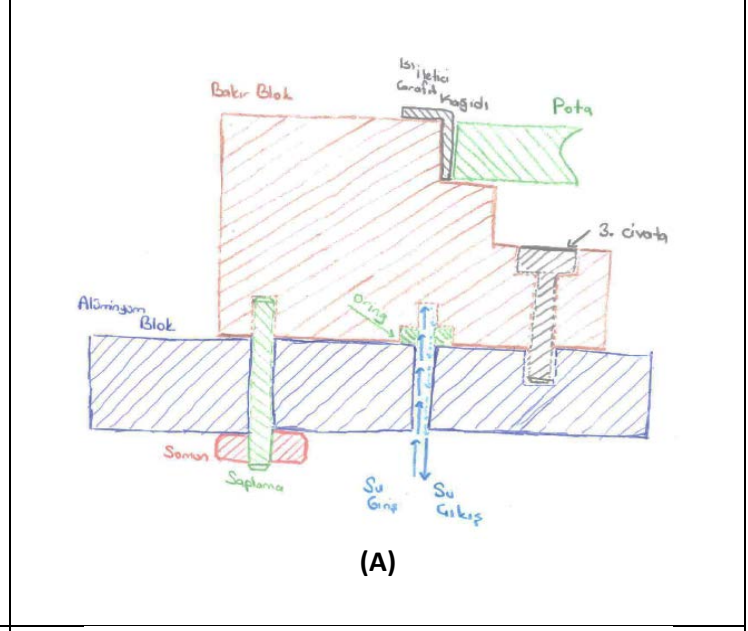
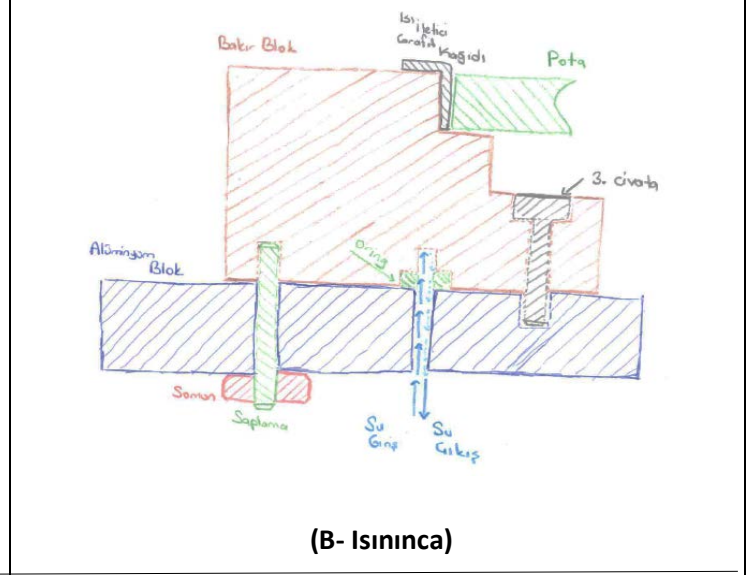
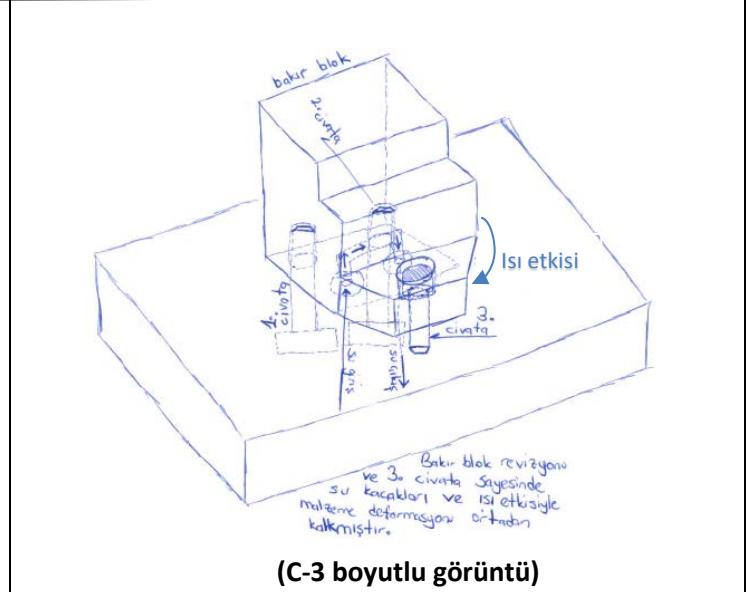
SONRA

Bu sayede ısı etkisiyle meydana gelen genişlemenin bakır blok üzerinde oluşturduğu kasıntının etkisi giderilmiş, daha önceden oluşan zayıflayan bağlantı teması engellenmiş ve su kaçakları ile kaçağın sebep olduğu diğer olumsuz durumlar giderilmiştir önüne geçilmiştir.

Yeni tipte bakır blok imal edilip, bakır bloğun diğer ucuna 1 adet daha civata yeri açılarak bakır blok doğrusal 2 nokta yerine farklı ikinci bir eksenden, 3.civata ile bağlantısı yapıldı.
