## ÖNCE-SONRA KAIZEN İÇERİK FORMU

**Kaizen Konusu : Loder Egzoz Hattındaki Yangın Riskinin Azaltılması**

**Tarih : 26/04/2016**

**Kaizen No (Şirket içindeki Kaizen numarası) : 45**

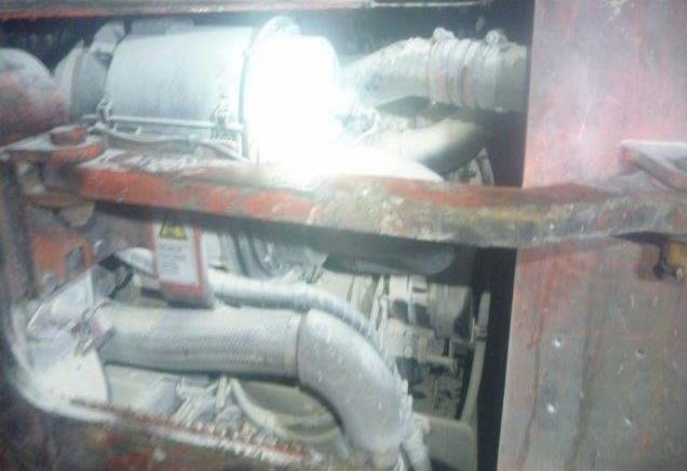
**ÖNCE**

LH 307 loder egzoz hattına yakın bir bölgede bulunan hidrolik hortumun preslenen rekor noktasından atmasından dolayı, açığa çıkan hidrolik yağı, motor egzozu üzerine temas ederek açık aleve neden olmuş ve operatörler tarafından yangın söndürücü ile müdahale edilmiştir. İş güvenliği risk analizi yapılmış Olasılık olabilir ve şiddette çok yüksek olarak belirlenmiş ve 22 puan verilmiştir. (Max 25)

LH 307 loder bu problemden dolayı risk analizi yapılmak üzere 1 vardiya durduruldu, beşe beş matris sistematüğinde yapılan risk değerlendirmesinde, Olasılık "olabilir" ve şiddette "çok yüksek" olarak belirlenmiş ve 22 puan verilmiştir. (Max 25) ayrıca hortum patlamasından dolayı arıza giderimi bir saat sürmüştür.
