ÖNCE-SONRA KAIZEN İÇERİK FORMU

Kaizen Konusu : Konveyör üzerinde parça yönünün değiştirilmesiyle vardiyalık üretim adedi artışı sağlanması

Kaizen No: 996

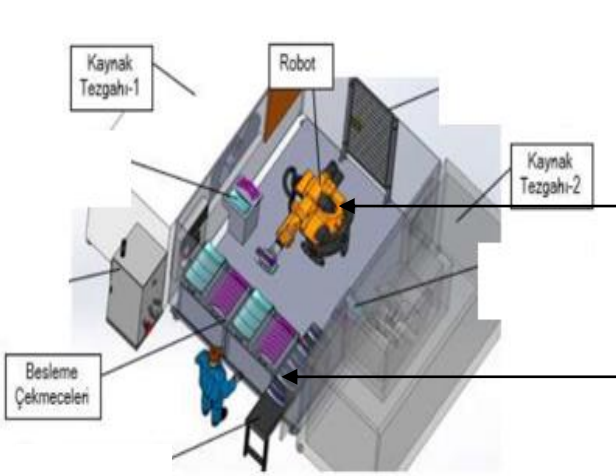
İki adet kaynak makinasının malzeme beslemesi (yükleme/boşaltma işlemi) elleçleme robotu tarafından yapılmaktadır. Kaynak robotu tahliye konveyörüne kaynak işlemi tamamlanmış pabuç parçasını resimdeki şekilde (dik olarak) bırakmaktadır. Yemek ve ihtiyaç molalarında robot çalışmaya devam etmektedir. Tahliye konveyörü 7 adet pabuç kapasitelidir. Konveyör bitişinde yer alan sensör konveyör dolduğunda robot ile haberleşmektedir. Yemek ve ihtiyaç molalarında robot çalışmaya devam etmektedir. Konveyör dolduğunda robotun çalışması durmaktadır.

Kaynak robotunun
parça koyma yönü

Sensör

Tahliye Konveyörü

Yemek ve çay molalarında konveyör kısa sürede dolduğu için duruş yaşanmaktadır.

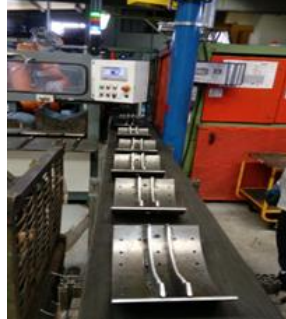
ÖNCE

Robot kısa sürede konveyör kapasitesi kaynaklı duruşa geçmektedir. Yemek ve çay molalarında konveyör kısa sürede dolduğu için duruş yaşanmaktadır.

Konveyör Kapasitesi: **7 parça**

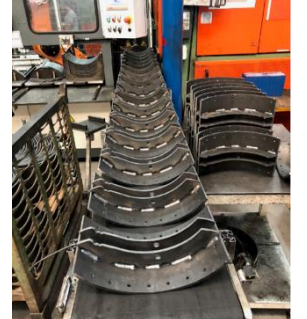
SONRA

Konveyör Kapasitesi: **17 parça**

%48 Konveyör kaynaklı duruş süresinde azalma gözlenmiştir.

Parçanın robot tarafından konveyöre koyuş yönü değiştirilmiştir. Bu sayede konveyör kapasitesi artırılmıştır. Çay molalarında yaşanan duruşlar önlenmiştir. Yemek molasında yaşanan duruşun bir kısmının önüne geçilmiştir.
