ÖNCE-SONRA KAIZEN İÇERİK FORMU

Kaizen Konusu : 5. Kasnak Hattı Doğrultma Tezgah Arızalarının Sıfırlanması

Tarih : 2/10/2018

Kaizen No (Şirket içindeki Kaizen numarası) : ÖSK-2018-4858

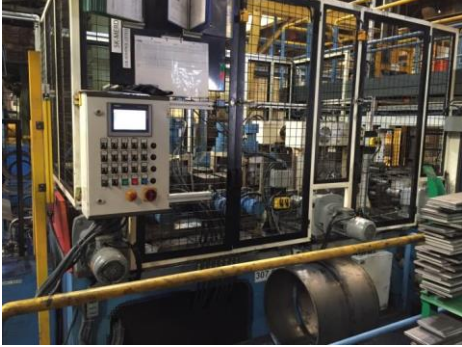
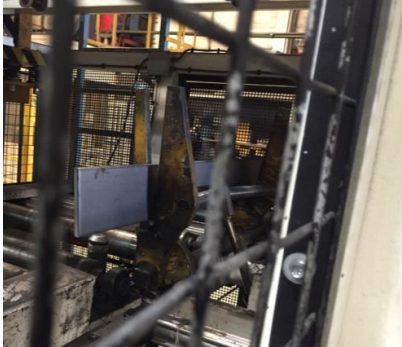
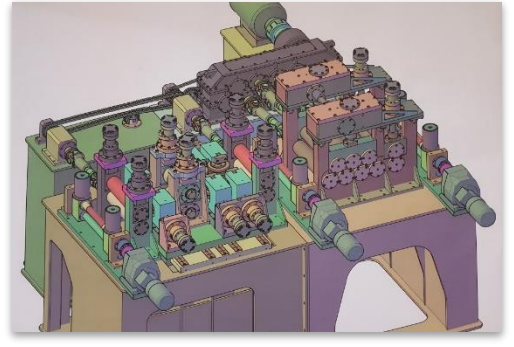
5. kasnak hattı üretimi doğrultma operasyonu başlamaktadır. Doğrultma operasyonunun mantığı levha halinde kesilmiş malzemedeki konkav ya da konveks yönelimin pistonlar yardımıyla malzemenin geriliminin alınması ile doğrusal malzemenin operasyona verilmesini içermektedir. Makasta kesilen levhalar miknatıslı bir başlık aracılığıyla banta yüklenmektedir. Operasyondaki problem ise bu miknatısın bazen tek malzeme yerine iki malzeme almasıydı. Çift malzeme aldığı durumda doğrultma işlemi yapılamıyor, tezgah arızaya geçiyor, hatta malzeme besleme yapılamadığı için malzeme bekleme duruşuna sebep oluyordu. Doğrultmaya çift malzeme beslemeye çalışıldığı durumda malzeme yüzeyinde sıkışma nedeni deformasyon oluşuyordu.

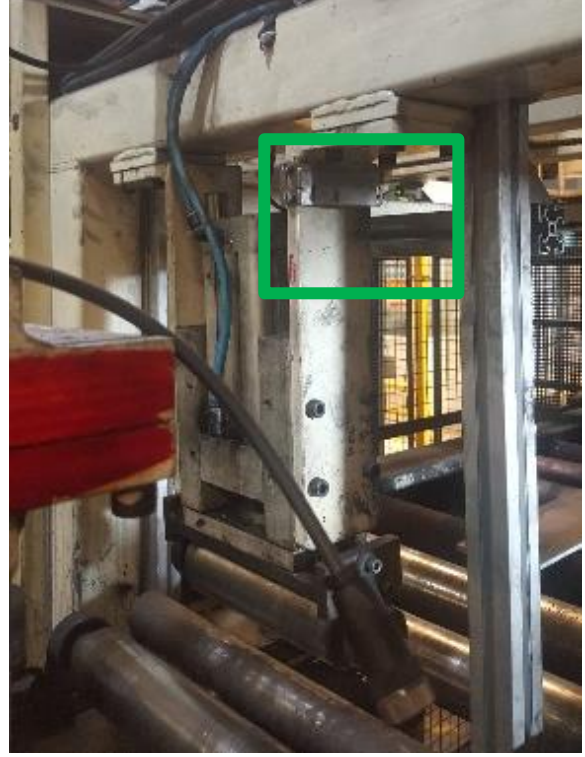
ÖNCE

Arıza Oranı : %2,87

Çift malzeme besleme kaynaklı doğrultma tezgahı dağılma problemi

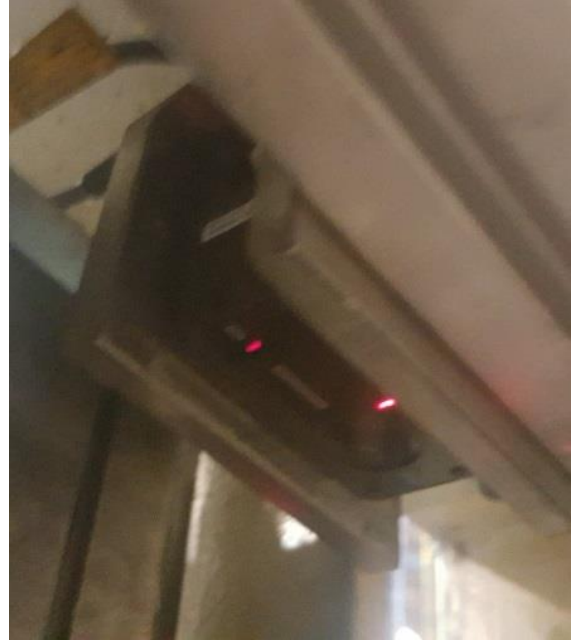
SONRA

Arıza Oranı : %0,11

Tezgaha malzeme kalınlık tespiti için sensör konularak tezgaha tanıtılan malzeme kalınlığından ve yine tanıtılan toleranslar dışında malzeme geldiği durumda tezgahın durması sağlandı. Bu sayede çift malzeme geldiği durumda tezgah çalışmaya devam edemeyip dağılma kaynaklı arızayla karşılaşılmayıp hat duruşlarının önüne geçilmiştir.
