## ÖNCE-SONRA KAIZEN İÇERİK FORMU

**Kaizen Konusu:** ÜRÜNDE SES GELME KALİTE PROBLEMLERİNİN YOK EDİLMESİ

**Kaizen No (Şirket içindeki Kaizen numarası) :** AOS-18-037

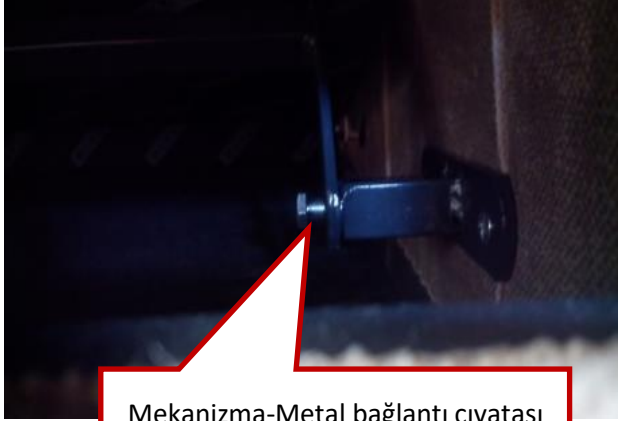
Mekanizma-Metal bağlantı civatası

Kaizen ekibimiz konuyla ilgili 5 neden analizi yapıp potansiyel sebepleri belirlemiştir. Yapılan incelemeler sonucunda Mekanizma/Metal bağlantı noktalarından kaynaklı ses sorunu yaşadığımız sonucuna varılmıştır.

Mekanizmanın metal ile bağlantı noktalarına gelen civatanın etrafı kaplanarak, boşluk kalmasından oluşan ses problemi giderildi.

1. Projede çalıştığımız çap-tolorans değerleri göz önünde tutularak sesi abzorbe eden yapısal malzemeler listelenmiş, cıvataların üzeri sesi abzorbe eden polipropilen burç ile giydirmeye yapılarak ses gelme şikâyeti önüne geçilmiştir.
2. Mekanizma tekerleği yatak üzerinde ilerlemektedir. Tekerlek, mekanizma çekildiğinde hareketin bitim noktalarına hızla çarpmaktadır. Yapılan denemelerde tekerleğin en çok hangi noktaya çarptığını belirledik. Yapılan parça elastik kolon eklemesi ile ilgili bölgedeki ses gelme sorununun önüne geçilmiştir.
