ÖNCE-SONRA KAIZEN İÇERİK FORMU

Kaizen Konusu : 3. Kilitleme Tavasının Doğru Montajlanması(Poka-Yoke)

Kaizen No (Şirket içindeki Kaizen numarası) : Kaizen_327

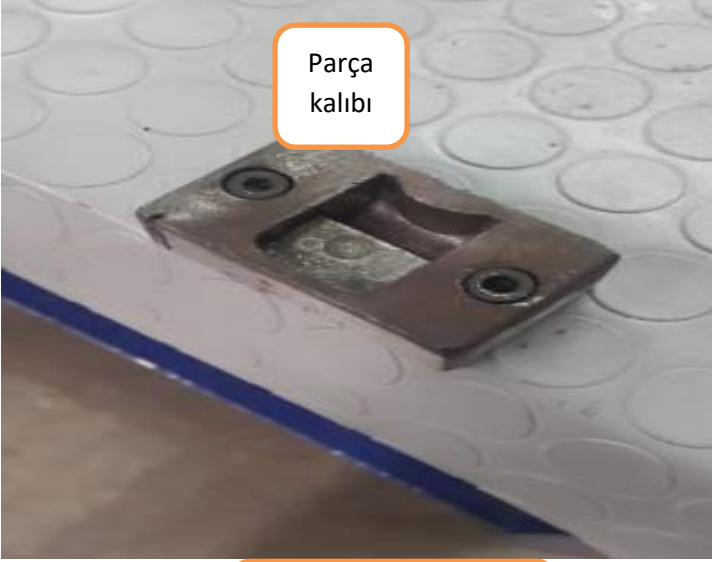
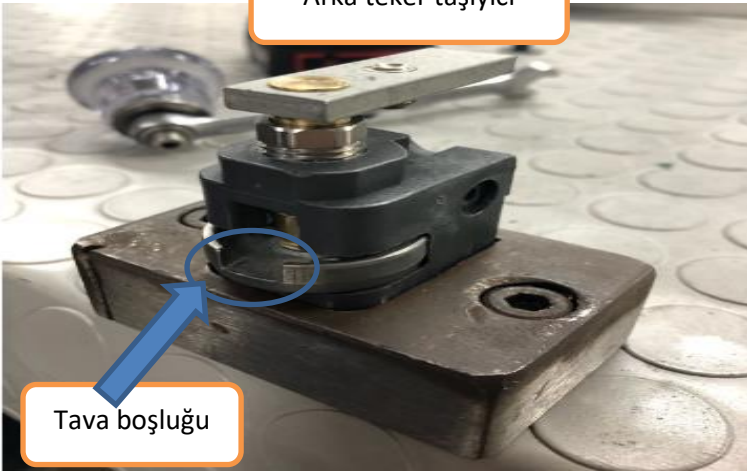
ÖNCE

Arka taşıyıcı tekerdeki kilitleme tavasının yanlış şekilde montajlanmasının dolayı müşteri şikayeti gelmiştir.

Arka taşıyıcı tekerdeki kilitleme tavasının şekilde işaretli olduğu gibi montajlanmadığı için reklamasyonlar alıyorduk. Burada parçanın taşıyıcıya takılması, operatöre bağlıydı.
