ÖNCE-SONRA KAİZEN İÇERİK FORMU

Kaizen Konusu : Terbiye Ram Prosesinde Köpük Oluşumunu Önleme Çalışması

Tarih : 23/03/2018

Kaizen No (Şirket içindeki Kaizen numarası) : K111-18

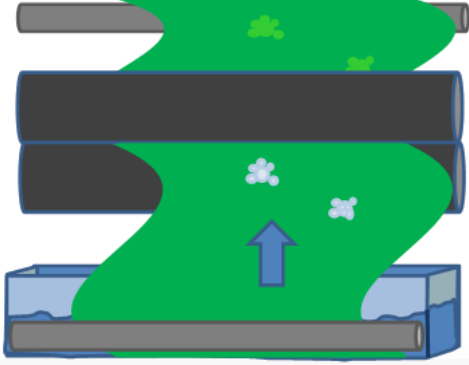
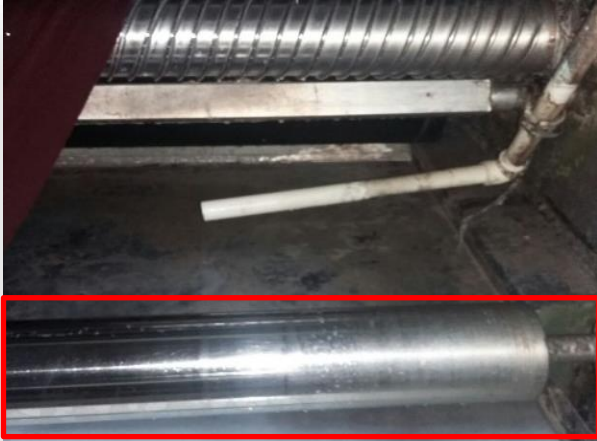
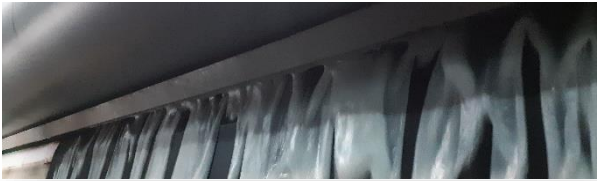
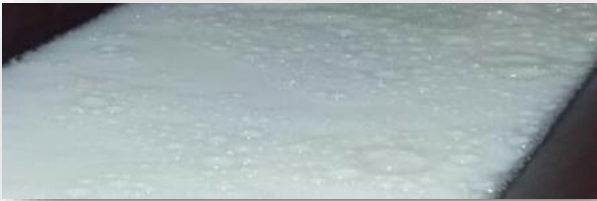
ÖNCE

Ram (Ramöz) makinesinde selanik kalite kumaşlarda yağ, su, kir itici kimyasal uygulamaları prosesinde kimyasalın hazırlama tankından fulara pompa yardımı ile alınması sırasında, pompanın kimyasalı basınçlı bir şekilde çekmesi ile basınç altından kurtulan kimyasalın fuların metal duvarlarına çarpması sonucu oluşan köpük, kumaşın tekneden geçişi sırasında kumaş yüzeyine yapışıyor. Köpük baloncuğu kumaşın kimyasalı emmesine engel oluyor.

Köpük baloncuğunun, kumaşın yüzeyine yapıştığı bölgelerde tam bir kimyasal emilimi gerçekleştirmediğinden fikse prosesinden sonra köpük baloncuğunun altında kalan yüzey, kimyasalın kumaşa eşit uygulandığı yüzeye göre daha açık (gerçek kumaş renginde) görünüyor. Bu da köpüğün yoğunluğuna göre lekelenmiş bir yüzeyi yada düzgün boyanmamış, abrajlı bir yüzeyi andırıyor.

- 1) Banyoyu fulard sistemine besleyen sistem pnömatik pompa ile sağlanıyor. Bu sebeple sıvıların basınç altında hava ile dar bir nozul (püskürtme memesi) yada delikten tazyik yaptırılarak beslenmesi köpük oluşumunun en önemli sebeplerindedir.
- 2) Banyoyu fulard sistemine taşıyan boru tertibatı makine konumunun fiziki şartları sebebiyle köşeli ve kıvrılan bir yol izliyor.

Önceki durum: 2 aşamadan oluşmaktadır.
