## ÖNCE-SONRA KAIZEN İÇERİK FORMU

**Kaizen Konusu :** Man Fren Tablası Ø40 Spot Yüzeyde Kademe Oluşumunun Önlenmesi

**Kaizen No (Şirket içindeki Kaizen numarası) :** 842

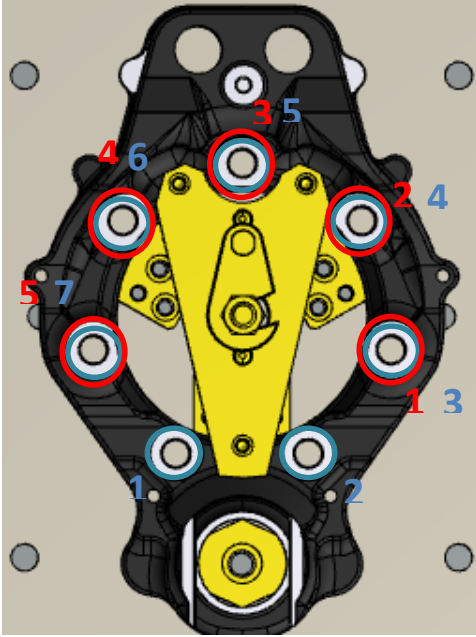
Man Fren Tablası

81.50202.127 kodlu Man fren tablası parçası 2 bağlamada işlenmektedir. Ø40 spot yüzeyi 1. bağlamada, Ø16.9 ölçüsü flanş delikleri delindikten sonra 2.bağlamada işlenmektedir. 5 adet Ø40 spot yüzeyi öncesinde Ø34 spot takımı ile 34 çapında işlenmekte ve Ø16.9 Flanş delik havşaları açılmaktadır. Sonrasında Ø 40 spot takımı ile Ø16.9 delik ekseninden 3 mm kaçık olacak şekilde Ø40 spot yüzeyleri işlenmektedir.

**Ø40 spot yüzeyinin 2 takım ile işlenmesinden kademe problemi oluşmaktadır.**

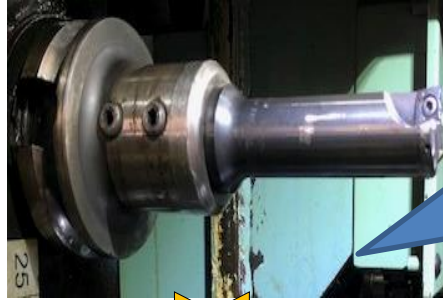
Ø34 Spot Takımı

\* 7 adet Ø34 spot işlenir.  
\* 7 adet Ø16.9 deliğe havşa açılır.  
İşleme Süresi : 38.25 sn

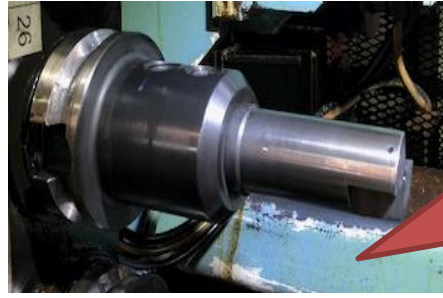
Ø40 Spot Takımı

\*5 adet Ø34 spot resim ölçüsü olan Ø40 spota genişletilir.  
İşleme Süresi : 23.75 sn

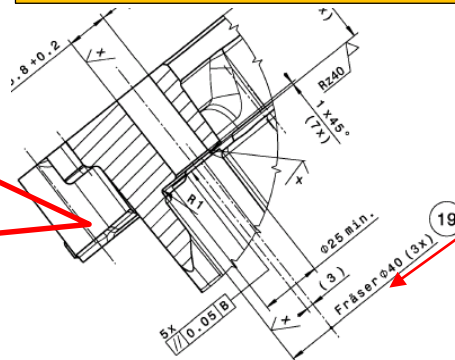
Çalışma Eksenleri Arasındaki Fark

Man fren tablası için yapılan yeniden işleme süresi 43,46 saattir.

Takımların işleme eksenleri arasında 3 mm mesafe olması nedeniyle Ø40 spot takımı yüzeyde kademe oluşumuna neden olmaktadır.

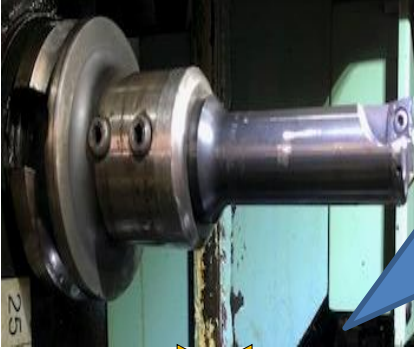
**Ø34 Spot Takımı**

\* 7 adet Ø34 spot işlenir.  
\* 7 adet Ø16.9 deliğe havşa açılır.  
İşleme Süresi: 38.25 sn

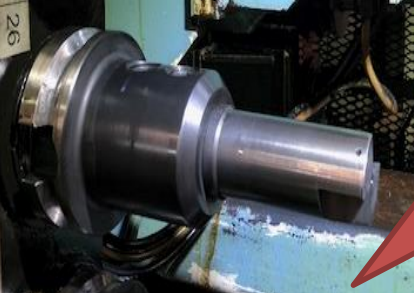
**Ø40 Spot Takımı**

\* 5 adet Ø34 spot resim ölçüsü olan Ø40 spota genişletilir.  
İşleme Süresi: 23.75 sn

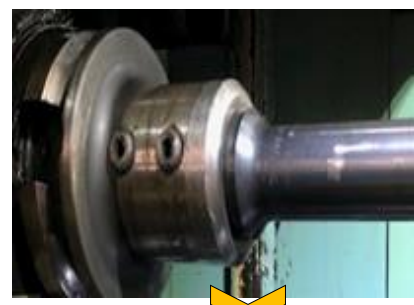
**Ø34 Spot Takımı**

\* 2 adet Ø34 spot işlenir.  
İşleme Süresi : 15 sn

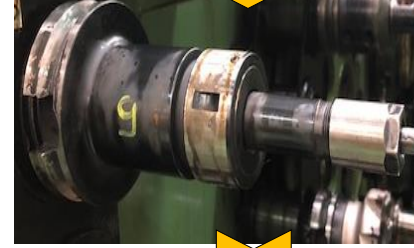
**Ø25 Karbür Havşa**

\* 5 adet Ø16.9 deliğe havşa açılır.  
İşleme Süresi : 17.5 sn

Ø34 ve Ø40 spot takımları arasında karbür havşa takımı konulmuştur. Bu yolla Ø40 spotun iki takım yerine yeni dizayn ettirilen takımla tek seferde işlenmesi sağlanmıştır. **Tek eksenle işlenen spot yüzeyde kademe oluşumu meydana gelmemektedir.**

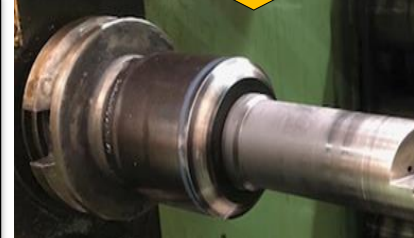
**Ø40 Spot Takımı**

\* 5 adet Ø40 spot işlenir.  
İşleme Süresi : 29.5 sn

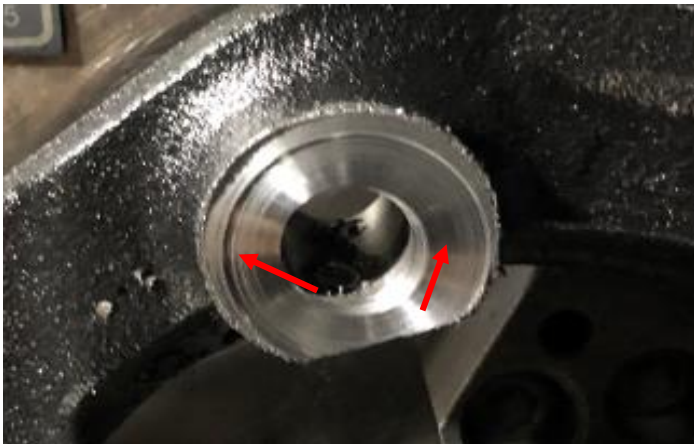
### Ø40 Spot Kalite Problemi

Ø40 spot yüzeyi önce Ø34 spot takımı tarafından açılmaktadır. Ardından Ø40 spot takımı ile resim ölçüsüne genişletilmektedir. İki takımın çalışma eksenleri arasında 3 mm mesafe bulunmaktadır.

Bunun sonucunda Ø40 spot takımı yüzeyde kademe bırakmaktadır. **Müşteri talebi olan 0.050 mikron ( $\mu\text{m}$ ) yüzey paralelliği elde edilememektedir.**

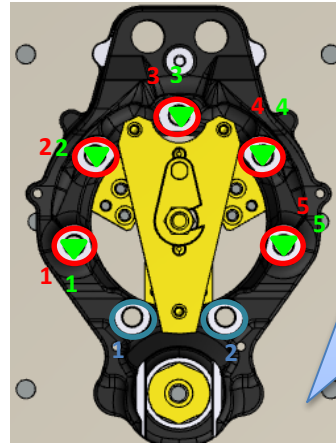
### Yeni İşleme Sırası

Yapılan işleme sırası değişikliği ile Ø34 takımın 5 delikte yaptığı ekstra işçilik önlenmiştir. Bu yolla işleme süresinde, havşa takım eklenme kaynaklı, bir değişiklik meydana gelmemiştir.

Ürüne ilişkin işleme verilerini içeren “Operasyon Sayfası” güncellenmiştir. Benzer işleme metoduna sahip ürünler incelenmiştir.
