## ÖNCE-SONRA KAIZEN İÇERİK FORMU

**Kaizen Konusu:** Üretim Esnasında Tespit Edilen Ezik Hatalarının Azaltılması  
**Tarih :** 25/09/2018

**Kaizen No (Şirket içindeki Kaizen numarası) :** 2018\_SK\_KLT\_08

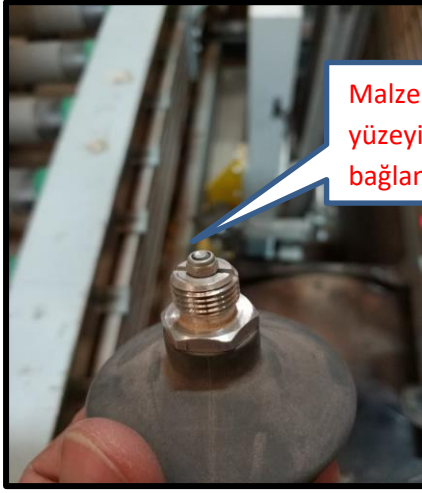
Ekip tarafından yapılan kök neden analizi sonucunda problemin ana kök nedeninin, giriş çıkış robotun parçaya zarar verdiği; robot pedlerini tutan bağlantı civatasının zamanla gevşediği ve malzemeyi ezdiği tespit edilmiştir.

Malzeme  
yüzeyini ezen  
bağlantı civatası

- Giriş-çıkış robot pedlerini tutan bağlantı civatasının üzerine kullanım sırasında gevşemesini engelleyen adalock boşluk doldurucu maddesi sürülmüştür.
- Kopya parçası değiştirilmiş ve periyodik bakım takibine alınmıştır.
- Herhangi malzeme yüzeyinde talaş kalması kaynaklı ezik oluşmasını engellemek amacıyla operatörlere malzeme yüzeyine hava tutumu eğitimi verilmiştir.

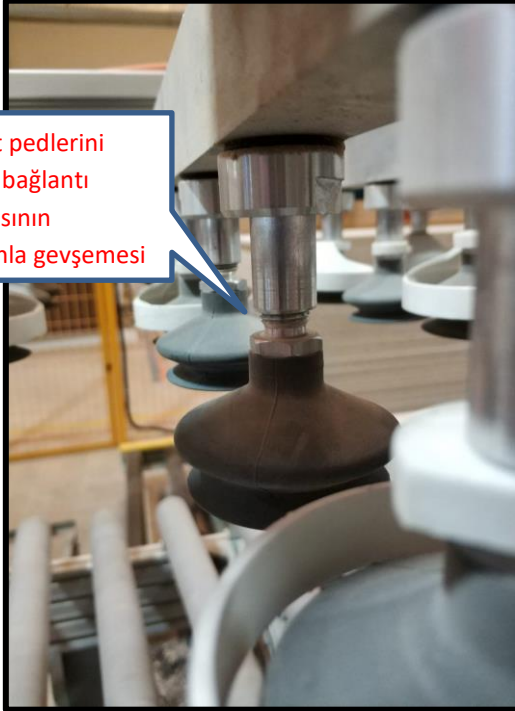
Robot pedlerini  
tutan bağlantı  
civatasının  
zamanla gevşemesi

Mevcut durumda robot pedlerini tutan bağlantı civatasının zamanla gevşediği ve malzemeyi ezdiği, kopya parçasının periyodik takibinin sağlanmaması ve zamanla deformasyon olması sonucu parça yüzeyinde ezikler meydana getirdiği incelenmiştir.

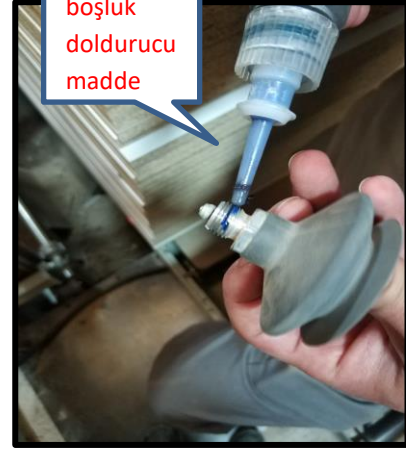
Adalock  
boşluk  
doldurucu  
madde

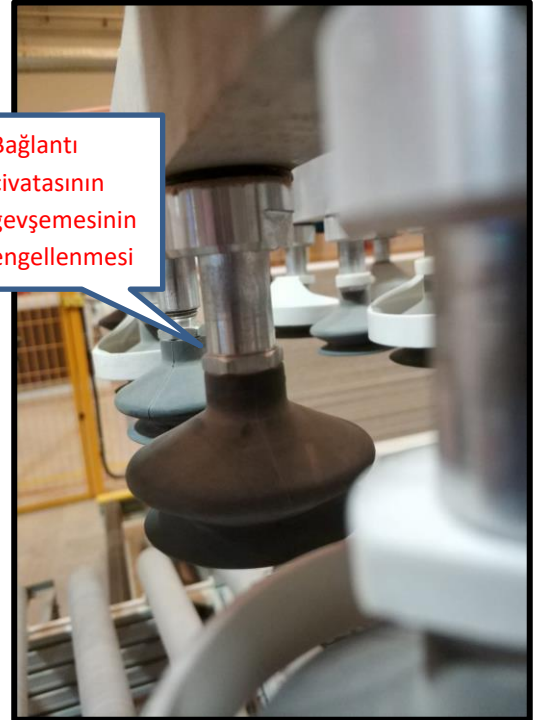
Bağlantı  
civatasının  
gevşemesinin  
engellenmesi

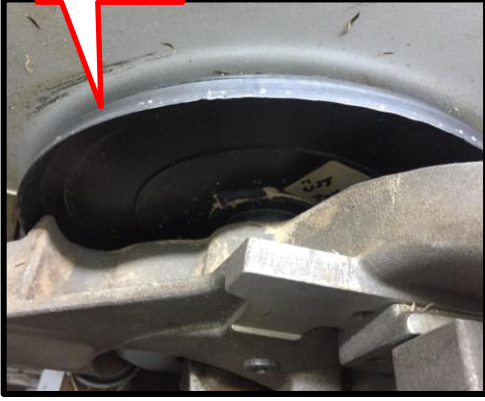
Hasarlı  
Kopya  
Parçası

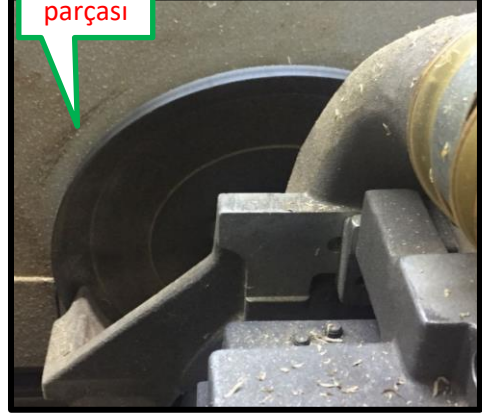
Yeni  
kopya  
parçası
