## ÖNCE-SONRA KAIZEN İÇERİK FORMU

**Kaizen Konusu:** PALET ZIMPARADAN YAYILAN TOZUN ETRAFA DAĞILMASINI AZALTMA

**Tarih:** 31.05.2018

**Kaizen No (Şirket içindeki Kaizen numarası) :** AOS-18-048

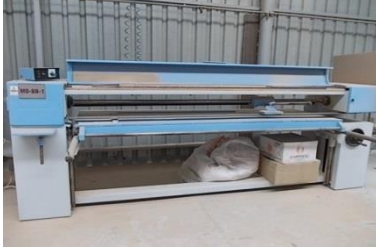
Ahşap İşleme Birimimizde ağaç ve sunta malzemeler, Palet zımpara makinesinde zımparalanıp, cilalanmaya hazır hale getirilmektedir. Palet zımpara makinesinden çıkan toz, alanındaki çalışılabilirliği etkilemektedir. Hızlıca kurulan makine operatörümüz ve mühendislerimizden oluşan kaizen ekibi, sorunun kök nedenlerine inme amacıyla alanda toplantı yaparak beyin fırtınası ile 1 saat içinde sorunu çözüme ulaştırmıştır.

Tarihçe Sıra No	Tarihçe Kaynağı	Tarihçe Tanımı	Risk Puanı	Sayı/Kayıp Oran (%)	İş Güvenliği Risk Puanı	Yapılan İşlem	Ölçülebilir	
Çalışma Zorluğu	9.2	Tozlu ortamda çalışma	Sürekli iş görmezlik	Olasılık dahilinde	131	3	Dikkatle izlenmeli ve yıllık eylem planına alınarak önlem alınacak faaliyetler yürütülmeli	Makinenin çalışma düzenini etkilemeyecek koruyucu kapak kullanımı

- Risk analizi sonucunda risk değeri **131** olarak belirlenmiştir.

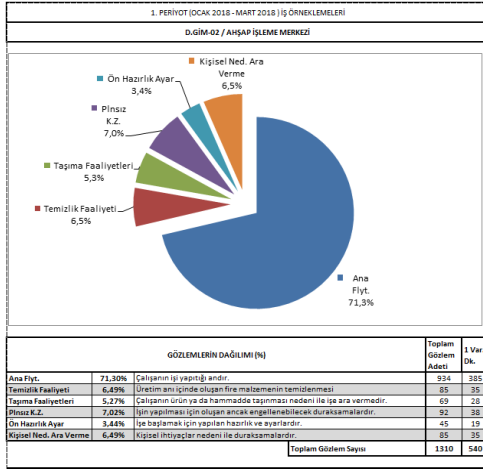
- Mevcut durumda ana faaliyet oranı 71,3'tür. Temizlik için kaybedilen zaman, toplam zamanın **%6,49**'unu kapsayıp, vardiyada bir operatör **35 dk** temizlik yaparak kayıp zaman yaşamaktadır.

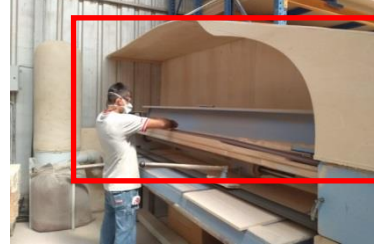
Tarihçe Sıra No	Tarihçe Kaynağı	Tarihçe Tanımı	Risk Puanı	Sayı/Kayıp Oran (%)	İş Güvenliği Risk Puanı	Yapılan İşlem	Ölçülebilir	
Çalışma Zorluğu	9.2	Tozlu ortamda çalışma	Geçici iş görmezlik	Olasılık dahilinde	82	2	Dikkatle izlenmeli ve yıllık eylem planına alınarak önlem alınacak faaliyetler yürütülmeli	Çalışanların koruyucu ekipmanları kullanması, takibi

- Kaizen çalışması sonrasında risk değeri **82** ye düşmüştür.

- Kaizen ekibimiz toz kaynağı oluşturan temel faktörün Palet zımpara makinesi olduğunu tespit etmiştir. Makinenin bulunduğu tezgâhın önü stokta bulunan malzeme ile toz yalıtımı sağlama amacıyla kapatılmıştır.

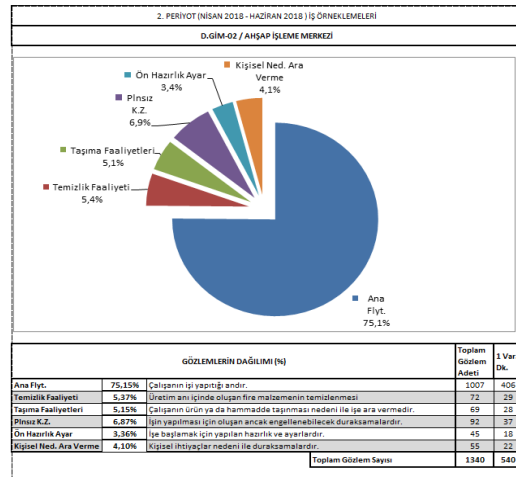
- Yeni durumda Temizlik faaliyet oranı **%17,14** iyileşerek **29 dk** ya düşmüştür.
