ÖNCE-SONRA KAIZEN İÇERİK FORMU

Kaizen Konusu : Bijon Tezgahından Tesviye Kabinine Jant Taşımanın İyileştirilmesi

Tarih : 25/04/2018

Kaizen No (Şirket içindeki Kaizen numarası) : KZN1804-006 (Zamanlama 2 hafta)

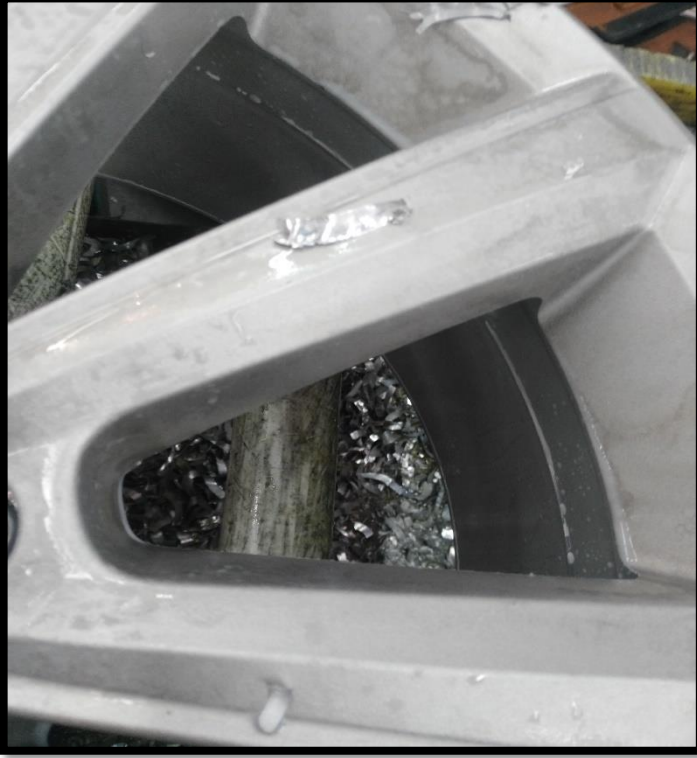
Resim 2. Jant Yüzeyinde Talaş Ve Boryağı

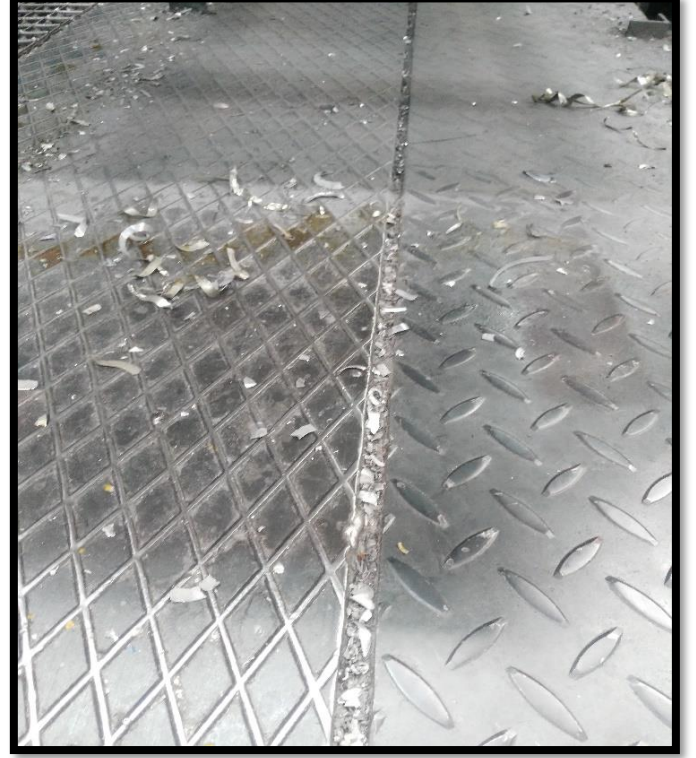
Resim 3. Platform Üzerinde Talaş Ve Boryağı

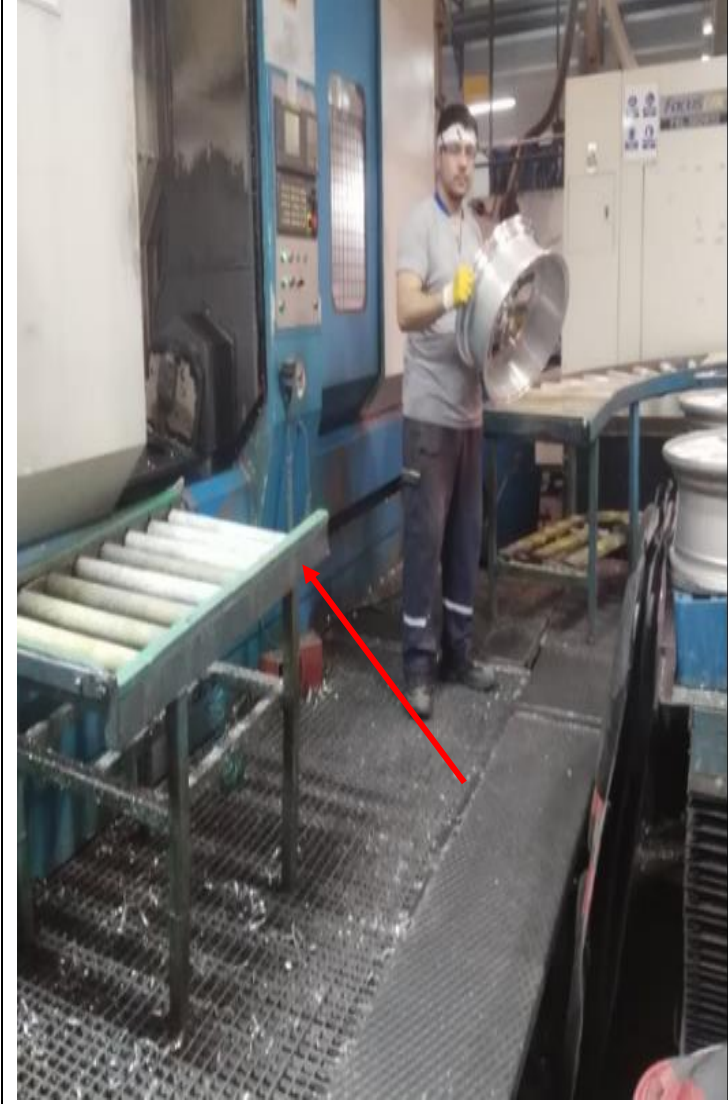
ÖNCE

Operatör jantı bijon delme tezgahından alıp tesviye kabinine taşımak için jantı kaldırarak bir yol yürümek zorundaydı. Bir jant ortalama 12 kg ve vardiyada bu işlemi ortalama 250 kez yapmaktadır. Vardiyada 3.000 kg /kişi taşıma işi. Bakım birimimiz

Bu işlemde; İş Sağlığı ve Güvenliği konusunda tehlike ve riskler bulunmaktadır. Ayak kayması, ayağa jant düşmesi tehlikeleri sonucu; yaralanmalar olabileceği gibi; kalıcı bel rahatsızlığı da olabilecek sonuçlardır. Risk analizi hesaplamasında "Fine Kinney (Olasılık x Frekans x Şiddet)" metodu kullanılmakta olup; yapılan risk analizinde toplam risk puanı; **936** olarak bulunmuştur.

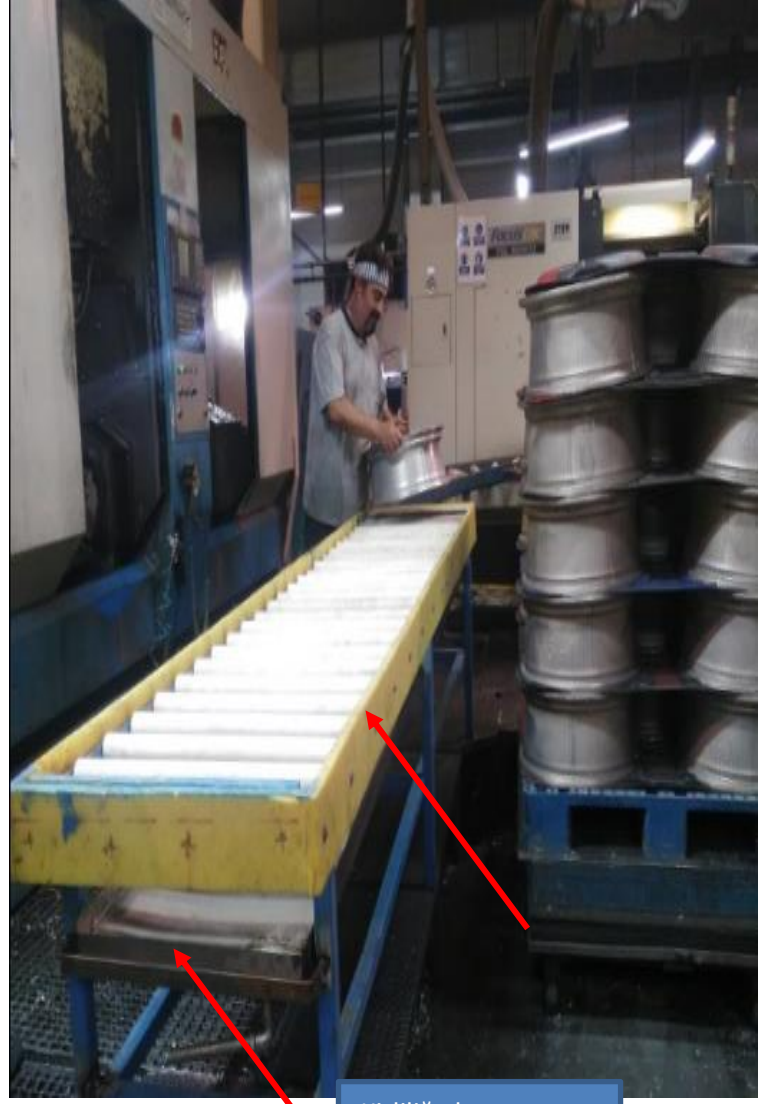
SONRA

Operatör jantı hiç taşımamaktadır. Bu sebeple bu noktada ramak kala bildirimleri gelmemektedir.

Ayrıca; yapılan bu iyileştirme sonrası; ayak kayması, ayağa jant düşmesi tehlikeleri sonucu; yaralanmalar olabileceği gibi; kalıcı bel rahatsızlığı riskleri de ortadan kalkmıştır. İyileştirme sonrası risk analizi hesaplamasında "Fine Kinney (Olasılık x Frekans x Şiddet)" metoduna göre yapılan hesaplamada toplam risk puanı; **27'ye düşerek; %97 İSG'de iyileştirme sağlanmıştır.** "En Kısa Sürede Giderilecek Risk (1 aydan kısa), Esaslı Risk (1-3 ay içinde müdahale) ve Önemli Risk (6 Ay içinde) olarak sınıflandırılan bu risklerin tamamı; "Önemsiz Risk" sınıfına getirilmiştir.

Kirliliğe karşı
önlem:
Tavaya dökülmekte

- Konveyör yapımı için yaklaşık 250€ maliyete katlanılmıştır.
