ÖNCE-SONRA KAIZEN İÇERİK FORMU

Kaizen Konusu : Havlu Boy Dikim Makinelerinde Merdanenin Düşme Probleminin Giderilmesi

Kaizen No (Şirket içindeki Kaizen numarası) : 218

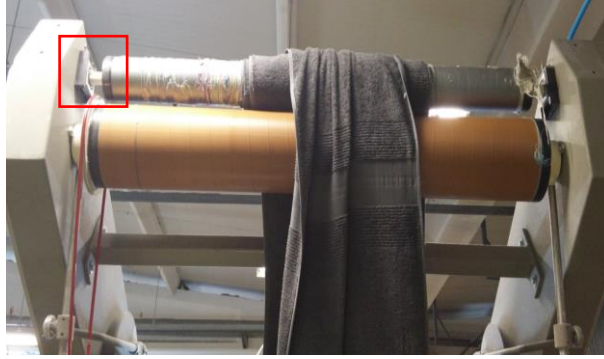
Havlu boy dikim makinelerinde ürünün ilerletilmesi işlemini gören merdaneye ürün dolanması veya sıkışması durumunda merdane ayağı yatağından çıkıp merdane yere düştüğü için iş kazasının gerçekleşme ihtimali bulunmaktaydı.

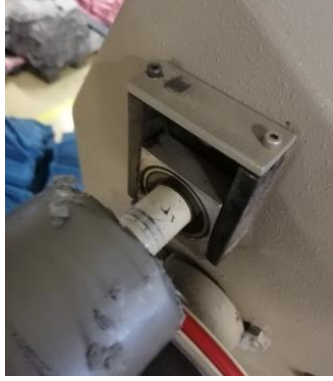
ÖNCE

Merdaneye ürün dolandığı veya sıkıştığı sırada merdane ayakları yatağından çıkıp yere düşebiliyordu. Bu durum iş kazasının gerçekleşme olasılığını arttırmaktaydı.

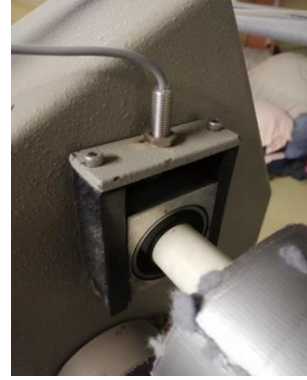
SONRA

Merdanenin ayak yatağına switch (şalter) bağlantısı yapılarak ürün dolandığı sırada makinenin durdurulması sağlanarak merdanenin düşmesi önlenmiştir.
