ÖNCE-SONRA KAIZEN İÇERİK FORMU

Kaizen Konusu : Atık Filtre Çevresinde İSG İyileştirilmesi

Tarih : 27/09/2018

Kaizen No (Şirket içindeki Kaizen numarası) : 114

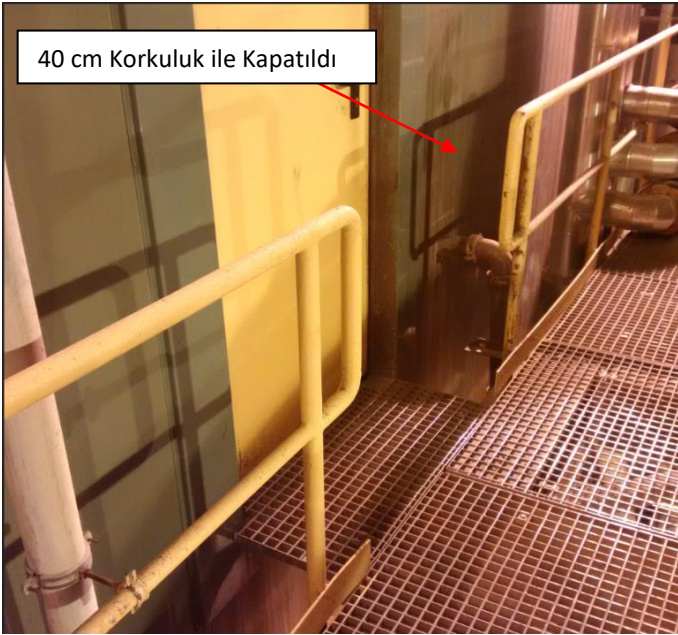
Tespit edilen yüksekten düşme tehlikesi; şiddet olarak "Ciddi (4)", olasılık olarak her vardiya kullanılan bir alan olması sebebiyle "Olabilir (C)", risk oranına bakıldığında "18" sonucu bulunmaktadır.

Yüksekten düşme tehlikesi için; risk oranı "18" ve matris rengi kırmızıdır. Bunun anlamı, alanda yapılan çalışmanın durdurularak tehlikeyi elimine edecek aksiyon veya aksiyonların hayata geçirilmesini gerektirmektedir.

Bina ile korkuluk arasında kalan 40 cm uzunluğundaki boşluk, parça montajı ile kapatılmıştır. Aksiyon sonrasında, yüksekten düşme tehlikesi; şiddet olarak "Orta (3)", olasılık olarak "Nadir (E)", risk oranına bakıldığında "6" oranına düşürülmüştür.

İlk duruma göre tehlike oranı "18" den "6" ya düşürülerek, kabul edilebilir risk seviyesine çekilmiştir.

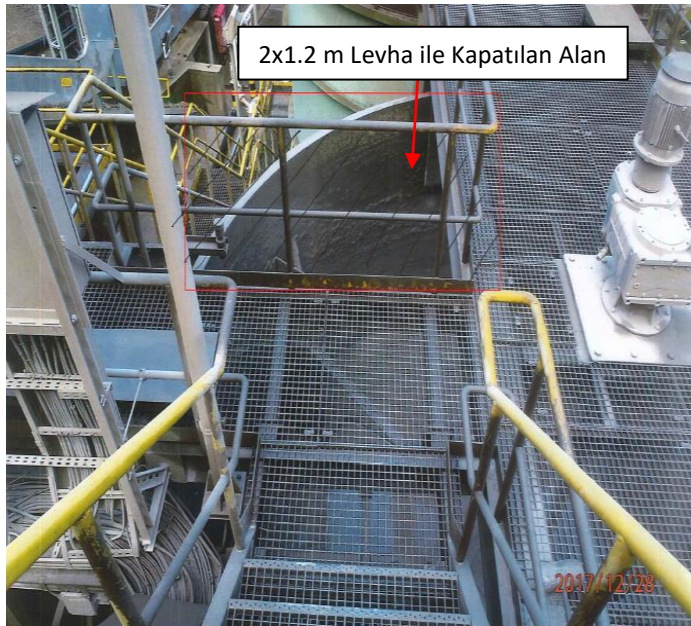
Tespit edilen düşerek boğulma tehlikesi; şiddet olarak "Ciddi (4)", olasılık olarak "Düşük (D)", risk oranına bakıldığında "14" sonucu bulunmaktadır.

Düşerek boğulma tehlikesi için; risk oranı "14" ve matris rengi sarıdır. Bunun anlamı, yönetimi bilgilendirerek, acil düzeltici önleyici faaliyet gerektirmektedir.

Korkuluk arasındaki 2 adet 47.5 cm boşluk 2x1.2 m levha ile kapatılmıştır. Kayma-takılma-düşme sonucu korkuluk arasından tank içerisine düşerek boğulma tehlikesi; direkt olarak elimine edilmiştir. İlk duruma göre tehlike oranı "14" den "0" ya düşürülmüştür.
