ÖNCE-SONRA KAIZEN İÇERİK FORMU

Kaizen Konusu : Elektrikli Transpalette Bulunan Hareketli Alana El Girmesi ile Yaşanan İş Kazasının Önlenmesi

Kaizen No: 1157

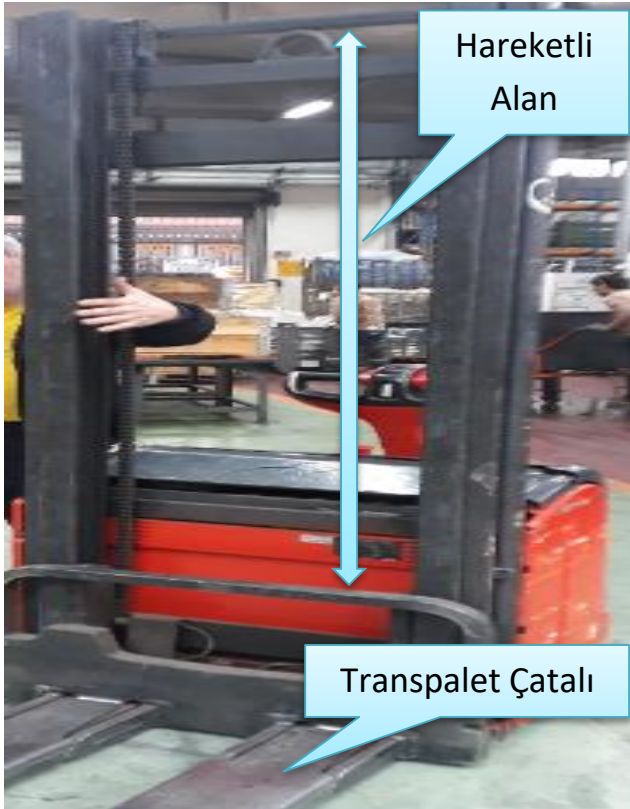
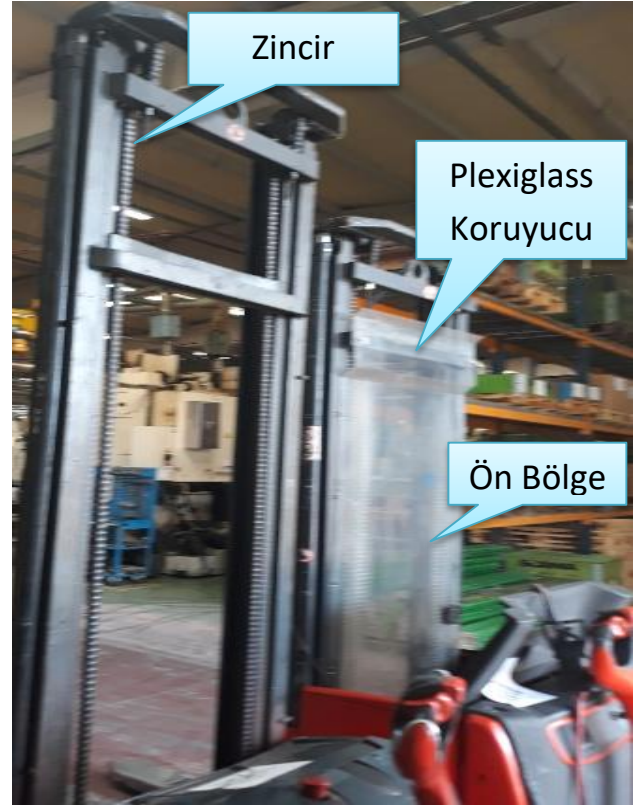
Mevcut elektrikli transpaletlerde sadece ön bölgede bulunan plexiglass koruyucu zamanla deforme olarak kırılmakta ve hareketli alana el girebildiği için tehlikeli konuma getirmektedir. Hareketli alanda bulunan zincir ise yük kaldırma esnasında yüke bindiği için kopma riski vardır ve iş kazası meydana gelebilir.

01.10.2018 tarihinde Elektrikli transpalet çatısına tahta palet koyarak tezgahta seviye farkı bulunan bir noktadan inerken destek amaçlı elini transpaletin asansörüne sağ elini sıkıştırması sonucu operatör arkadaşının elinde çatlak oluşmuş ve iş kazası meydana gelmiştir.

İş Kazası geçiren operatör 180 saat 24 İş Günü Rapor almıştır.

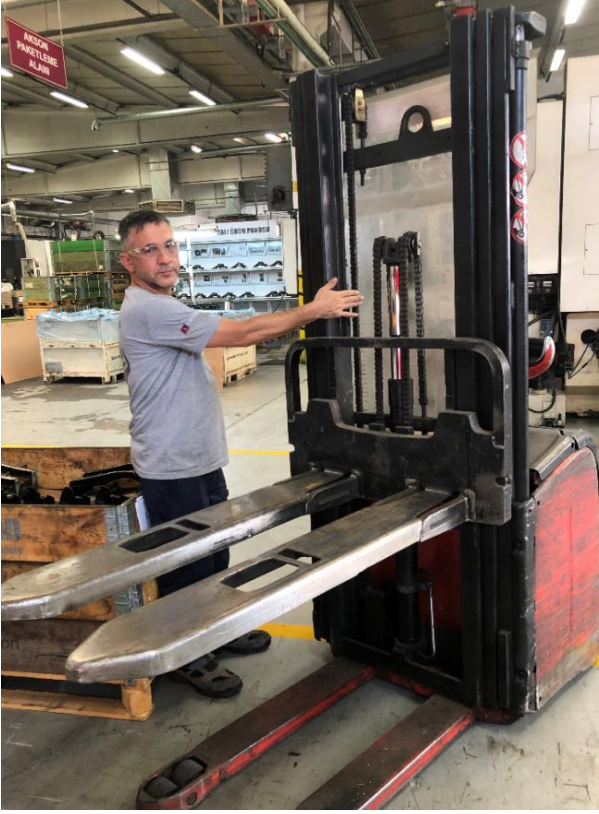
ÖNCE

Elektrikli transpaletlerde sadece ön bölgede plexiglass koruyucu bulunduğu için arka kısımdan hareketli alana el girebilir ve iş kazası meydana gelebilmektedir. Plexiglass malzeme kolayca kırılabilen bir malzeme olması kaynaklı zaman içerisinde kırılmakta ve transpaletin her iki bölgesi korunaksız hale gelmektedir.

Hareketli alanda bulunan kaldırma zinciri ise yük kaldırma esnasında kopma riski bulunduğundan koruma olmadığı için iş kazası meydana gelebilir.
