## ÖNCE-SONRA KAIZEN İÇERİK FORMU

**Kaizen Konusu :** Axle Housing Kataforez Kaplama Sonrası Rötüş İşlerinin İptali

**Tarih : 16/05/2019**

**Kaizen No (Şirket içindeki Kaizen numarası) :** 1050

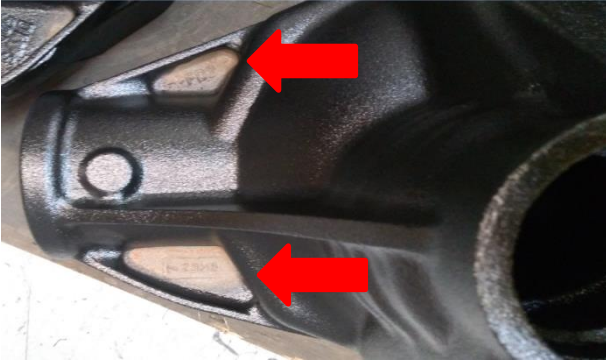
Axle housing (Kovan) modelleri her kataforez boya kaplama işlemi yapılırken askıya asılan parçanın alt girintili kısımlarında hava kabarcığı kaldığı için boya ilgili yerlere ulaşamadığından kaplama yapılamıyor. Askıya asılan parçanın alt girinti kısımları havayı hapsediyor. Alt kısımdaki girinti bölgeler içeride kalan havayı atabilecek küçüklükte olmadığından kaplama yapılamıyor.

Axle Housing - Boya Almayan Bölge Sol

Kataforez boya tankı içinde ekstra nozul montajı yapılarak kataforez boya kaplaması olmayan bölgelere kendi sıvısını spreyleyerek ilgili yerdeki hava kabarcığını attırıp boyanın kaplama olmayan bölgeye ulaşması sağlanmıştır.

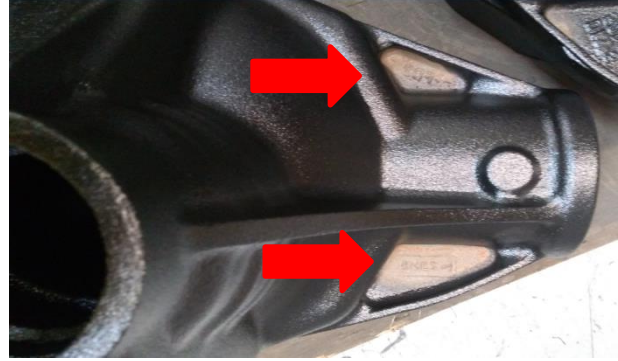
Axle Housing - Boya Almayan Bölge Sağ

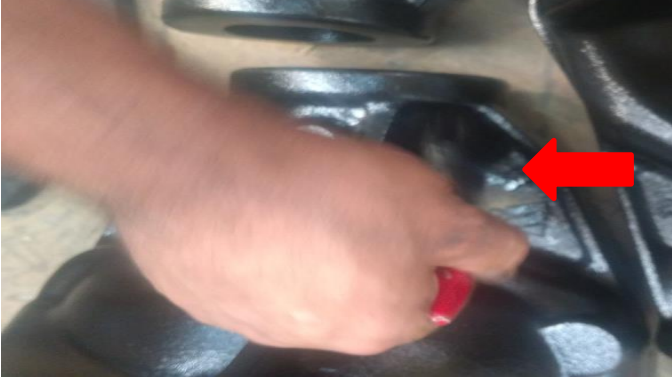
Boya ve Fırça Yardımıyla Yapılan Rework İşlemi

**%100 rework işlemi uygulanmaktadır.**

**Rework süresi = 0,5 dk/adet**

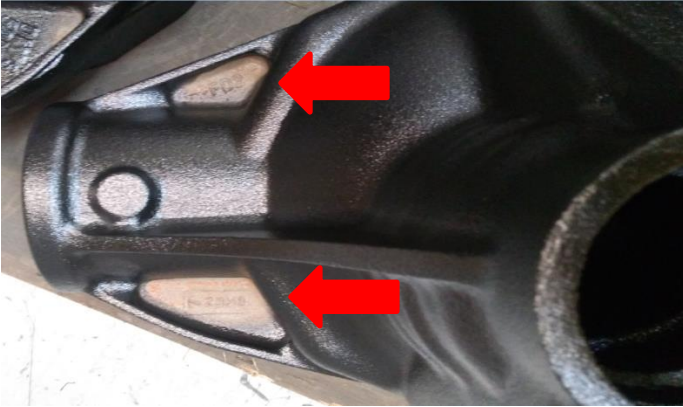
Uygun Kalitede Olmayan Parça Örneği

Axle housing (Kovan) modelleri her kataforez boya kaplama işlemi yapılırken askıya asılan parçanın alt girintili kısımlarında hava kabarcığı kaldığı için boya ilgili yerlere ulaşamadığından kaplama yapılamıyor.

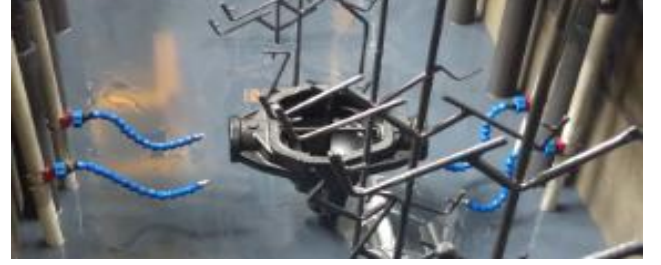
Boya Hattının Yeni Görünümü

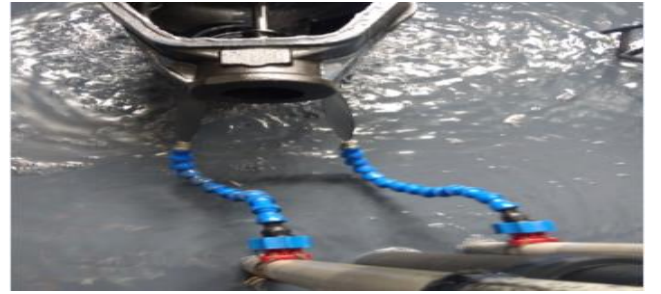
Eklenen Hareketli Nozul Örneği – Sol

4 adet nozle yatırım maliyeti = 747 TL

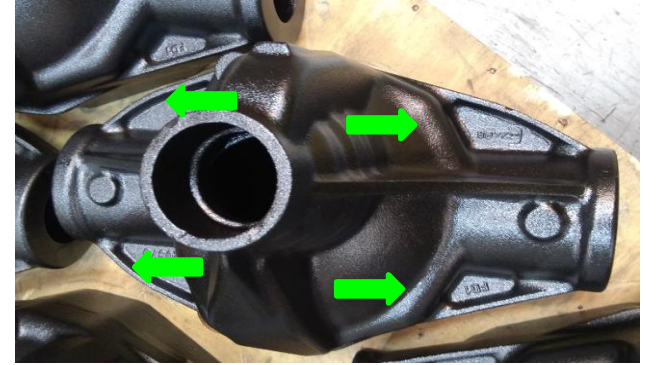
Uygun Kalitede Üretilmiş Parça Örneği

**Rework ihtiyacı ortadan kalkmıştır.**
