ÖNCE-SONRA KAIZEN İÇERİK FORMU

Kaizen Konusu : Termal Isı Kayıplarının Azaltılması

Tarih : 07/01/2019

Kaizen No (Şirket içindeki Kaizen numarası) : JA-YK-19-2-06

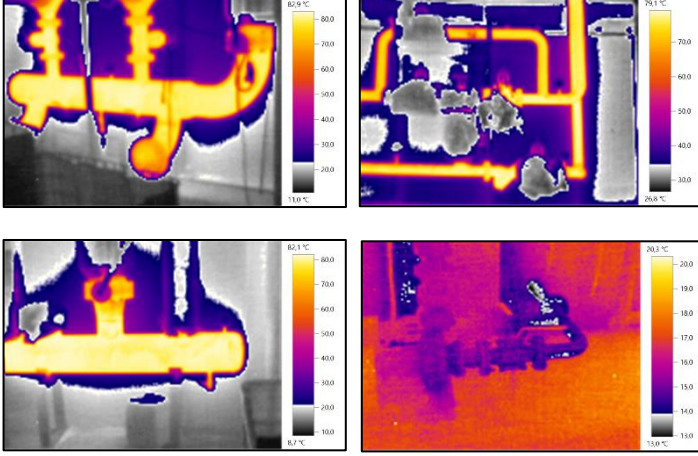
ÖNCE

Yapılan termal kamera ölçümleri sonucu; toplamda 260 metre boruda, 30 adet vanada ortalama 80 °C su elde edebilmek için 82.166m³ daha fazla doğalgaz harcanıldığı tespit edilmiştir.
