ÖNCE-SONRA KAİZEN İÇERİK FORMU

Kaizen Konusu : Kenar Kesme Makinasında Risk Analizi Puanının Azaltılması

Kaizen No (Şirket içindeki Kaizen numarası) : JA-KZ-19-022

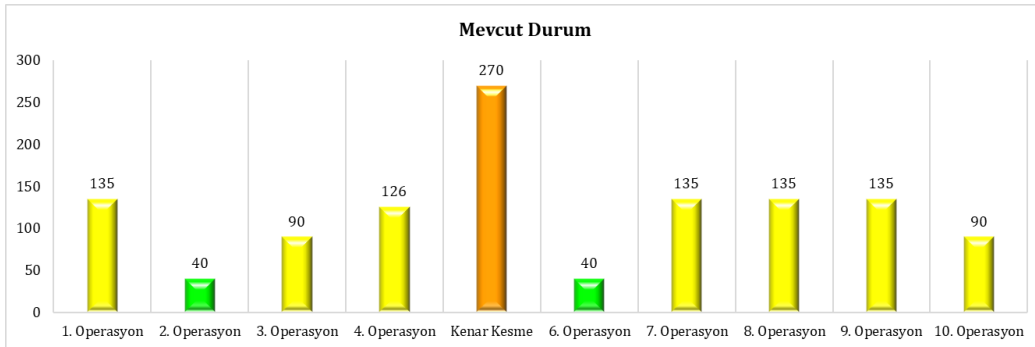
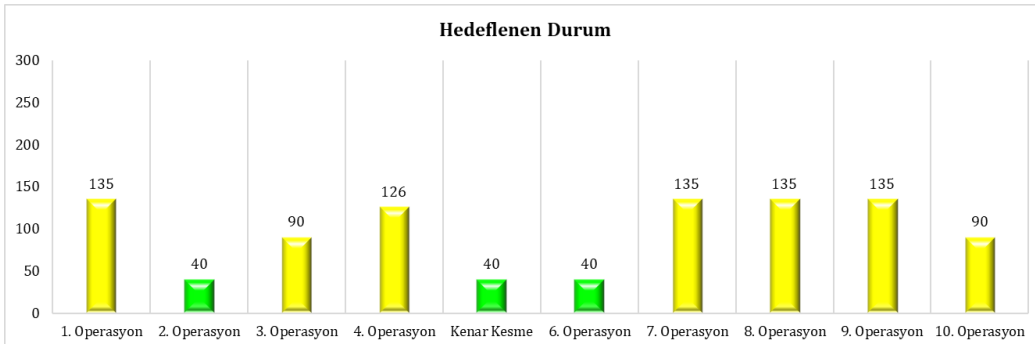
Kaynak operasyonundan sonra oluşan kasnak kenarlarındaki uç çıkıntılarını kestiğimiz operasyondur. Kaizenin gerçekleştirildiği üretim hattında yapılan ISIG risk değerlendirme çalışması sonucunda, aşağıda belirtilen koşullarda risk puanı en yüksek olan kenar kesme operasyonunda iyileştirme yapılması gerektiği belirlenmiştir.

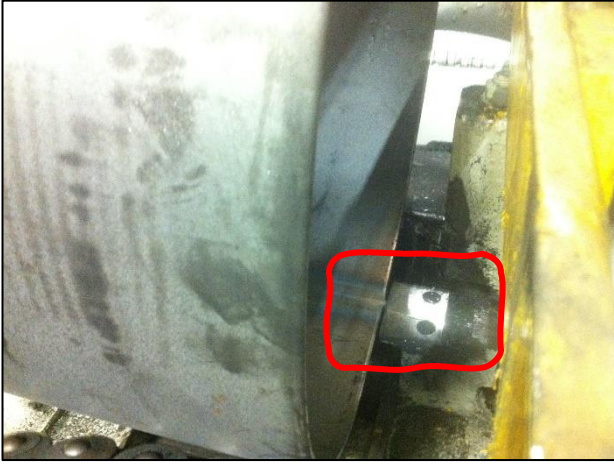
ÖNCE

Risk puanını arttıran faktör olan,
“Kasnağı koyma esnasındaki hareketli parçalar” incelendi.

Yarı mamul kenar kesme makinasının içine yerleştirildikten sonra geometrik yapısı nedeniyle, dayamaların arasına düşebildiği, operatörün eliyle müdahale etmek durumunda kaldığı tespit edilmiştir.
