ÖNCE-SONRA KAIZEN İÇERİK FORMU

Kaizen Konusu : İç Müşteriye (Boyahane) Teslim Edilen Ezilme Hatalarının Azaltılması

Tarih : 30/09/2019

Kaizen No (Şirket içindeki Kaizen numarası) : 2019_OSK_KLT_01

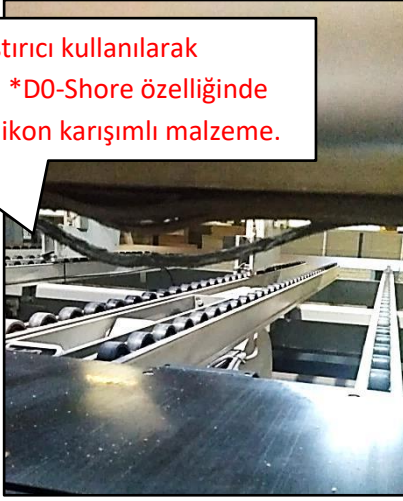
İlave yapıştırıcı kullanılarak uygulanan *D0-Shore özelliğinde kauçuk+silikon karışımı malzeme.

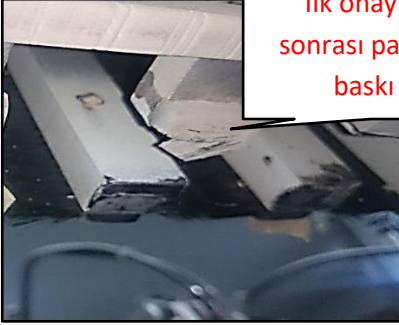
İlk onay parçası sonrası parçalanmış baskı pedi.

Mevcut durum değerlendirmesinde ilave yapıştırıcı kullanılarak yapıştırılan pedlerin; değişiminin ardından ilk onay parçasında hatanın devam ettiği incelenmiştir.

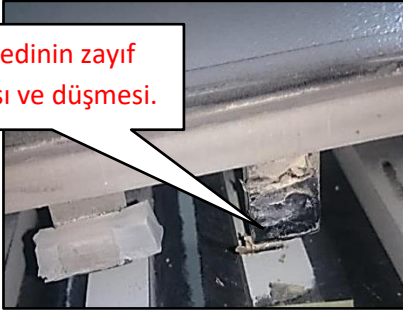
Ekip tarafından yapılan kök neden analizi sonucu hatanın kök nedeninin; makinenin baskılarının parçaya 15 cm'lik aralıklar ile zarar verdiği; mevcutta kullanılan baskı pedlerinin zamanla tutunma özelliğini kaybettiği ve parçayı ezdiği tespit edilmiştir.

Baskı pedinin zayıf yapışması ve düşmesi.

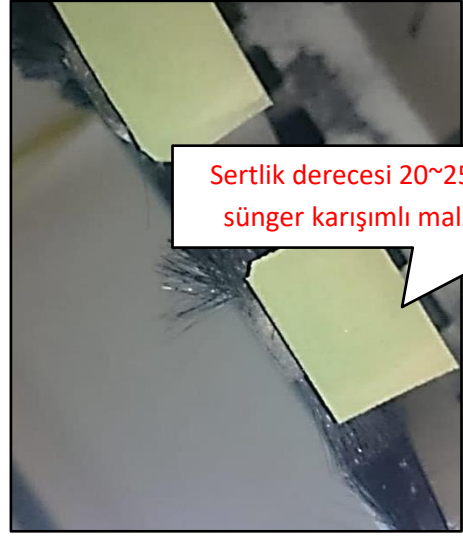
Sertlik derecesi 20~25 shore sünger karışımı malzeme.

- Baskı pedlerinin optimum shore değerinde ilave yapıştırıcı kullanılmadan makineye entegrasyonu sağlanmıştır.
- Bakı ağızları temizlenmiş ve periyodik kontrole alınmıştır.
- Hatanın iç müşteriden evvel proseste yakalanması için ilk onay parçası eğitimi verilmiştir.

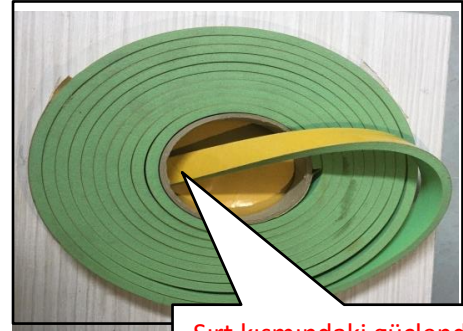
Sırt kısmındaki güçlendirilmiş yapışkan ile ilave yapıştırıcı kullanılmamaktadır.
