ÖNCE-SONRA KAIZEN İÇERİK FORMU

Kaizen Konusu : Sterilizasyon Yıkama Cihazı Arıza Giderilmesi(Kök Neden)

Tarih : 02/01/2019

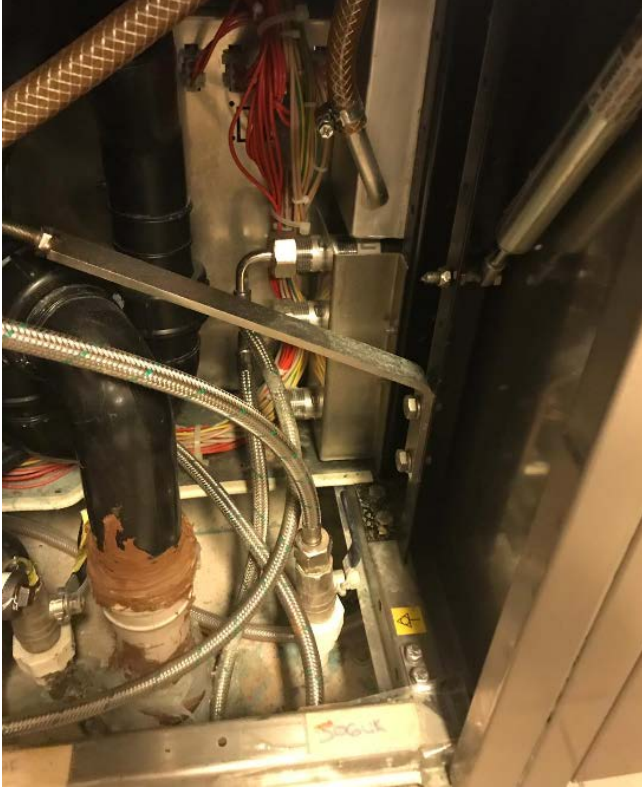
ÖNCE

Gelen su basıncının düşük olmasına bağlı A19 hatası, zamana bağlı deformasyon, su kalitesi bozuk olması sebebi ile yıkama cihazında kapı contası, rezistans arızası meydana gelmektedir. Yıkama işlemi başladıktan 50 dakika sonra cihaz arıza veriyordu ve yıkamayı yarıda bırakıyordu.

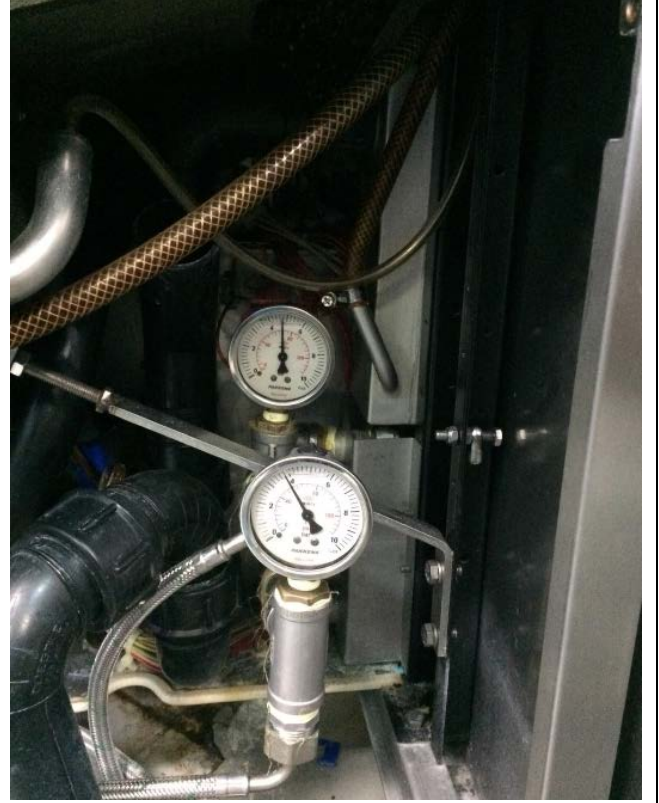
SONRA

Bu çalışmanın sonucunun beklentisi maddi kazançtan çok süreç kazancıdır. Operasyon sonrası bazı kritik malzemelerin bir sonraki operasyona hazır olması gerekmektedir. Aksi takdirde bir sonraki operasyonun saatinde gecikme olabilir. Bu durum hem süreç işleyişi hem de hasta memnuniyetiyle büyük oranda alakalıdır. İyileştirme sonucunda yapılan analiz sonucu, 2019 yılı boyunca Düşük Su Basıncı ile ilgili bildirim «0» olduğunu göstermektedir.

Maliyet: 4 Adet Manometre
Paslanmaz Çelik Tesisatı: 2000tl
