ÖNCE-SONRA KAIZEN İÇERİK FORMU

Kaizen Konusu : TRAF0 ODASI SOGUTMA KAPASİTESİNİN ARTTIRILMASI

Kaizen No (Şirket içindeki Kaizen numarası) : FR.5SK.728

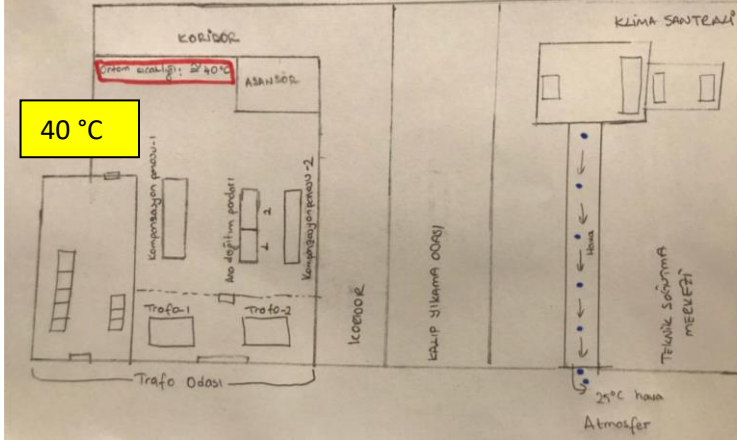
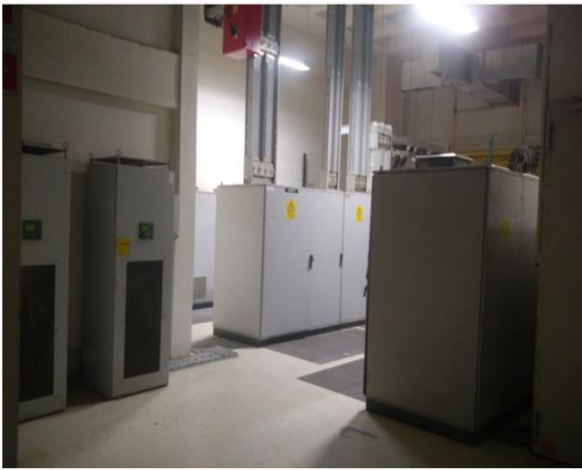
KAIZENDEN ÖNCE / BEFORE KAIZEN

Trafo odası ortam ısısı 40 °C leri bularak elektrik malzemelerinde deformasyon ve patlama riski vardı.

Trafo odasında ortam ısısı 40 °C yi bularak pano içi elektrik malzemelerine zarar veriyordu. Ayrıca patlama riski vardı.
