ÖNCE-SONRA KAİZEN İÇERİK FORMU

Kaizen Konusu : Atık Filtre Çevresinde İSG İyileştirilmesi

Tarih : 16/08/2019

Kaizen No (Şirket içindeki Kaizen numarası) :153

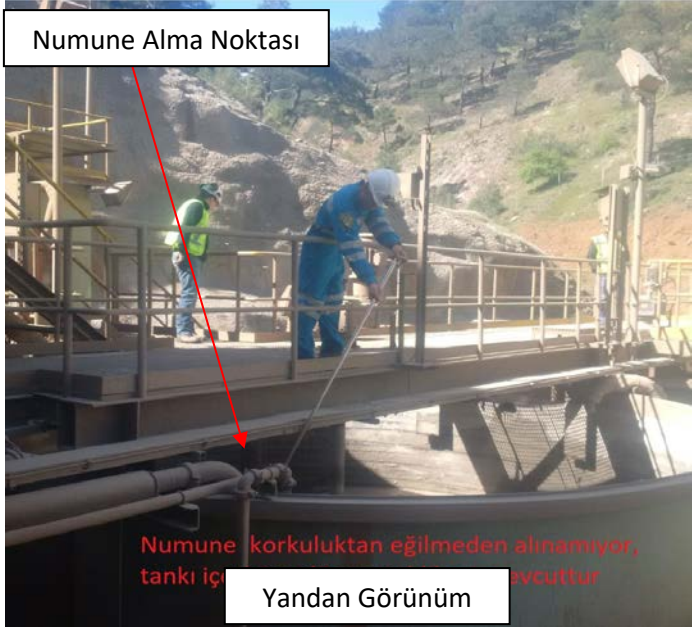
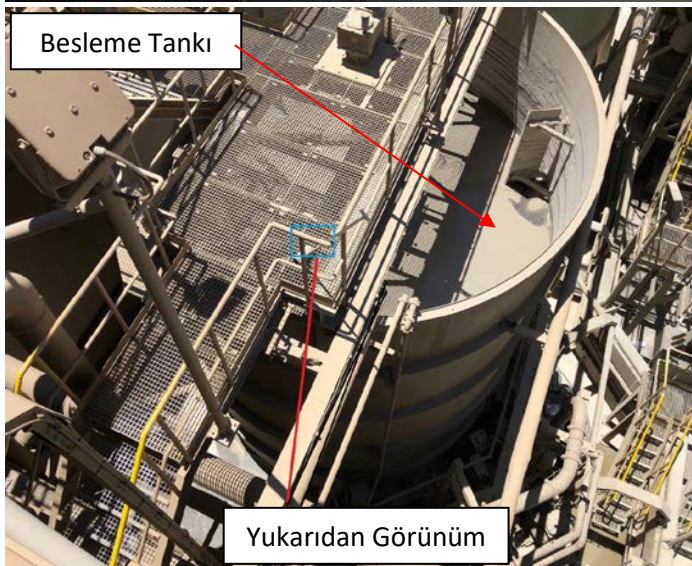
ÖNCE

Mevcut durumda; operatörlerimiz tankı besleyen hattın numune alırken, korkuluklardan dışarıya doğru sarkma hareketi yapmaktaydı. Bu hareket sonucunda **yüksekten düşme** ve sonrasında tank içerisindeki **hareketli ekipmanlara** temas ile ciddi tehlike potansiyeli mevcuttu. Bu tehlikeyi değerlendirebilmek amacıyla risk analizi yapılmıştır.

Analiz sonucuna göre tehlikenin Potansiyel şiddeti "Ciddi (4)" seviyesinde, olasılığı ise "Olabilir (C)" seviyesinde tespit edilmiş, risk oranı "18" olarak bulunmuştur.

Yüksekten düşme tehlikesi için; risk oranı "18" ve matris rengi kırmızıdır. Bunun anlamı, alanda yapılan çalışmanın durdurularak tehlikeyi elimine edecek aksiyon veya aksiyonların hayata geçirilmesini gerektirmektedir.

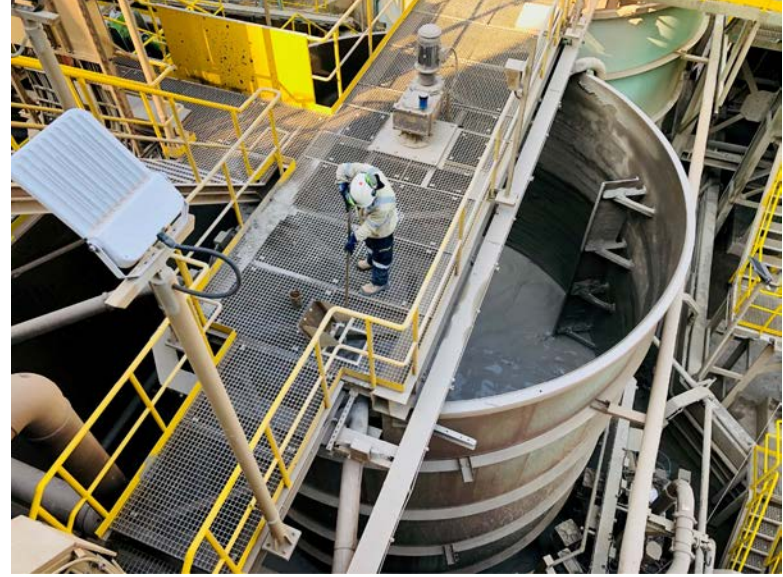
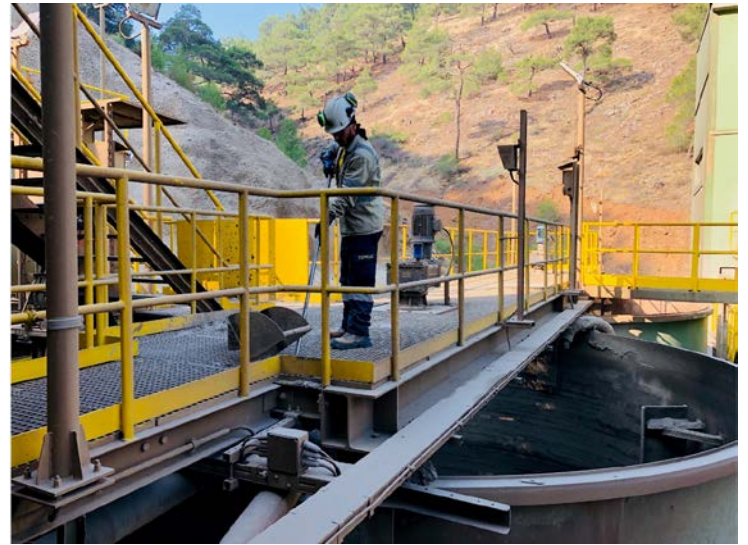
SONRA

Numune alma işlemi durdurulmuş ve numune alma noktası iyileştirilme üzerine çalışma başlatılmıştır. Alınacak aksiyon numune alma noktasının güvenli bir noktaya alınması şeklinde belirlenmiştir. Aksiyon sonrasında, yüksekten düşme tehlikesi ve sonrasında hareketli ekipmana temas tehlikesi elimine edilmiştir. İyileştirme sonrasında şiddet "Önemsiz (1)", olasılık ise "Nadir(E)" seviyesinde tespit edilmiş risk puanı "1" olarak bulunmuştur.

İlk duruma göre tehlike oranı "18" den "1" e düşürülerek, kabul edilebilir risk seviyesine çekilmiştir.

Alınan aksiyon sonrasında, yürüyüş yolu üzerinde açılır/kapanır bir kapak yapılmış ve numune alınan hat bu kapağın altına getirilmiştir. Böylece numune alma noktası, erişimi kolay hale getirilmiş ve tehlikeler ortadan kaldırılmıştır.
