ÖNCE-SONRA KAIZEN İÇERİK FORMU

Kaizen Konusu : Shopie köşe takımı kitaplık modülü kırılma şikayetinin önlenmesi

Kaizen No (Şirket içindeki Kaizen numarası) : AOS-19-192

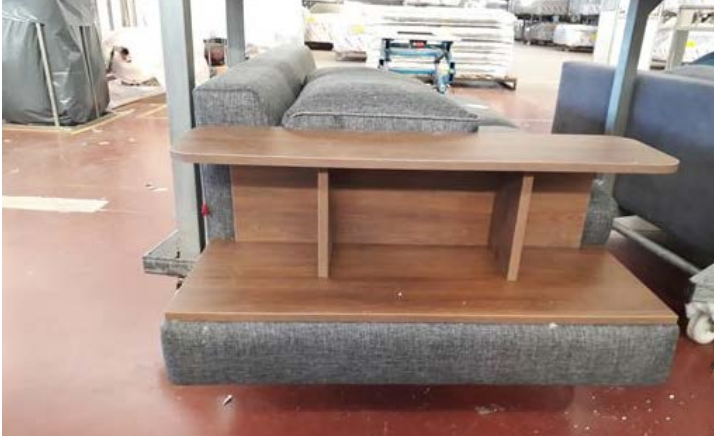
ÖNCE

Shapie köşe takımında bulunan kitaplık modülünün tasarım gereği dış kenarları boşluk kalmaktadır. Ürün paketlenildikten sonra sevkiyat ve depolanması sırasında paketin kitaplık modülü olan kısmına denk gelen darbe, baskı sebebiyle kırıldığı görülmektedir. 2018-2019 yıllarında toplamda 36 adet müşteri şikayeti alınmıştır.
