ÖNCE-SONRA KAIZEN İÇERİK FORMU

Kaizen Konusu : Yatay Punta Fikstürüne Poke Yoke Çalışması

Kaizen No (Şirket içindeki Kaizen numarası) : AR0001

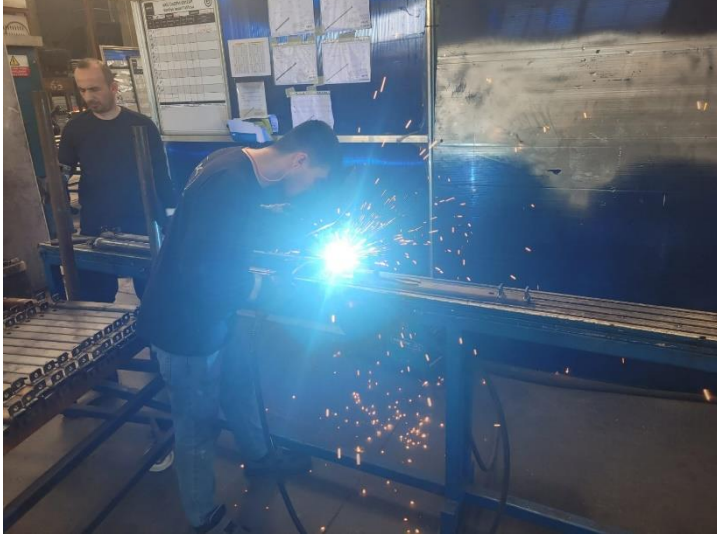
ÖNCE

Yatay boru ölçüsel problemlerden dolayı yukarda belirtilen adetlerde müşteri şikayetleri alınmıştır.

Punta kaynak fikstürü, kama kafalarındaki dalgalanmalar nedeniyle boruların toplam uzunluğunu kontrol edemez.

Poka Yoke fikstürü, tolerans dışı parça üretimine izin vermeyecek şekilde tasarlanmış ve üretilmiştir. Ayarlanabilir durdurucular parçaları toleranslara göre desteklemektedir. Parçalar toleranslar dahilinde değilse, fikstür bunların yerleştirilmesine ve kaynaklanmasına izin vermez.
