## ÖNCE-SONRA KAIZEN İÇERİK FORMU

**Kaizen Konusu:** Geniş Taban Hattında Montaj Yırtığı Kaynaklı Tadilat Hatasını Azaltma

**Kaizen No (Şirket içindeki Kaizen numarası):** JA-KZ-23-032

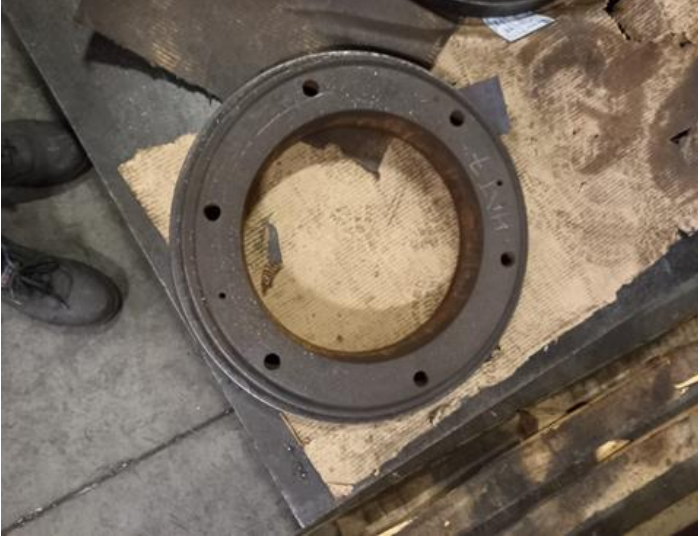
## ÖNCE

7.Hat montaj preslerinde çıkartıcı piston olduğu için ofsetli jantlarımızın montajı ters şekilde yapılmaktaydı. Ters şekilde yapılan montajdan sonra operatör salgi yalpa değerine bakabilmek için her seferinde jantı tekrar çevirmek zorunda kalıyordu. Ayrıca bu montaj yöntemi esnasında disk, kasnak iç yüzeyinden yırtma, koparma yaptığı için kalitesel anlamda hata oluşuyor, yeniden işlem yapmak durumunda kalıyorduk.

**Önceki durum:** Hat tadilat raporu analizleri 2022 den başlayıp 2023 iyileştirmenin yapıldığı aya kadar analiz edildiğinde yırtma hatasının ortalama ppm değeri 2734'tür.
