RAYE5 MODELİ ETEK KAPAMA OPERASYONU KALİTE, AKIŞ VE BİRİM SÜRE İYİLEŞTİRMESİ

ÇEVİK KUVVET

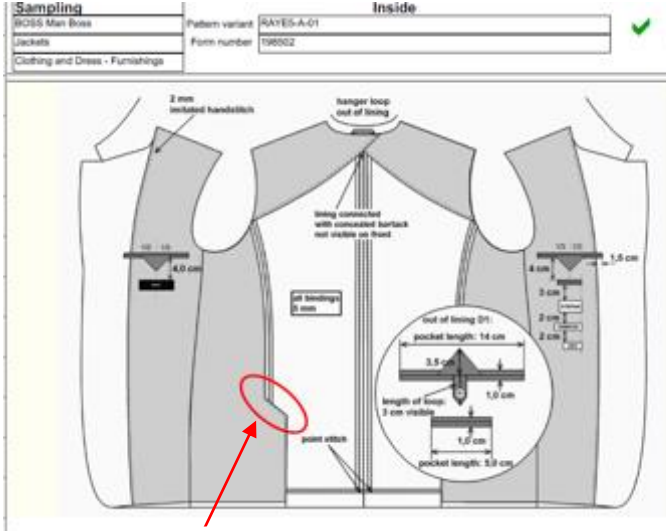
Yırtmaç köşesi

Yırtmaç köşesinde iki dikişin üst üste olması sebebiyle temiz bir görünüm elde edilememesi;

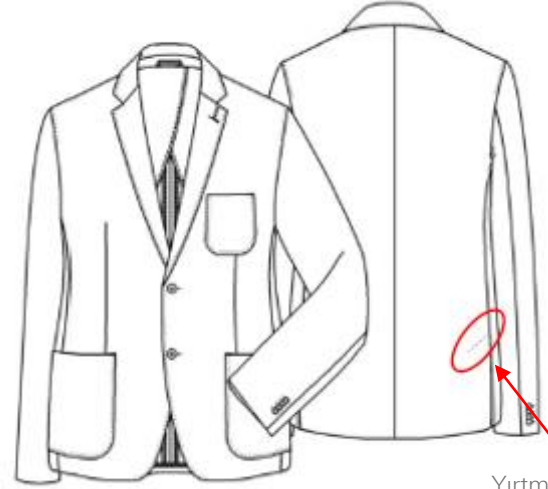
Yırtmaç AMF dikiş sökülmesi kaynaklı tamir dönüşleri,
