ÖNCE-SONRA KAIZEN İÇERİK FORMU

Kaizen Konusu :Sulu Filtre Tasarımı ile Toz ve Kir Kaynağı Azaltma Ö/S Kaizeni

Tarih :26/8/2016

Kaizen No (Şirket içindeki Kaizen numarası) : 275

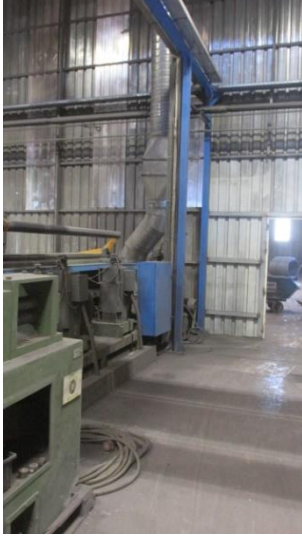
ÖNCE

Fabrikamız üretim alanı içerisinde; hammadde olarak gelen tellerin istenilen çaplara düşürülmesi için kullanılan Bema 9 Kafa makinelerinin olduğu Kalın Tel Çekme alanında tozlanma mevcuttu. Bu prosesimizde teller 5,5 mm'den 2 mm'e kadar haddelenerek düşürülür. Bu tel çekme işlemi esnasında toz oluşur. Makine içinde telin belirli bir düzenek etrafında gitmesi ve çaplarının düşürülmesi için kullanılan kılavuzlara hadde adını veriyoruz. Telin hadde içerisinden daha rahat geçmesini sağlamak amacıyla toz sabun kullanılmaktadır. Tel hadde çıkışlarında sürtünme ve çap küçülmesinden kaynaklı sürtünmeden dolayı toz, demir tozu ve sabun atığı birikmekteydi. Bu biriken atıklar vardiya boyunca fazla birikme olduğunda süpürge yardımıyla temizlenmekteydi. Çalışanlarımız isteği doğrultusunda yönetim kademesinden alanda hızlı bir kaizen çalışması yapılması istenmiş ve yapılacak çalışmayla ilgili kişilerin gönüllü olmasıyla kurulan 3 kişilik ekiple çalışmalar başlatılmıştır. Alanda yasal sınır değeri üzerinde toz durumu gözlenmemiş ancak çalışanlarımızdan gelen ramak kala bildirimleri ve üst yönetimin isteğiyle çalışanlarımıza daha temiz bir çalışma ortamı sunmak için ortamdaki toza yönelik önlem alınması ihtiyacı duyulmuştur.

İSG Ölçüm Sonuçları; max. değer = 5.000 $\mu\text{g}/\text{m}^3$
Fabrikada ölçülen değer = 2.926,3 $\mu\text{g}/\text{m}^3$
Ramak Kala Bildirimleri 2 adet

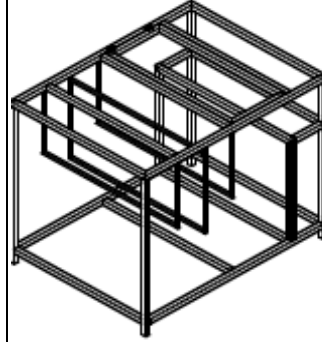
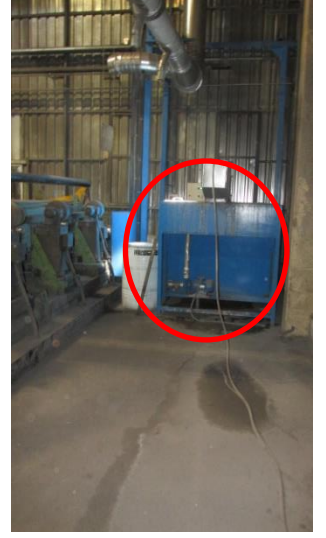
SONRA

Alandaki yeni durumla ölçülen toz değeri:
İSG Ölçüm Sonuçları: max değer =1.578 $\mu\text{g}/\text{m}^3$

Alandaki toz durumunun önlenmesi için sulu bir toz emiş sistemi tasarlanmıştır. Bu sistemle tüm tel haddeleri yanlarına emiş sistemi kurularak dökülen tozlar yüksek basınçla çekilmekte ve filtre içerisinde havanın suyla yıkanıp partiküllerin suya hapsedilmesinden sonra temiz hava dışarı verilmektedir. Sistem tamamen kendi tasarımıımız olup uygulamaya alınmıştır. Burada yaptığımız çalışmada, kendi ihtiyacımızı karşılamaya yönelik satın alabileceğimiz muadili bir filtre yoktur. Filtreyi tasarlarken operatörlerimizin de görüşlerini ekip olarak aldık.
