ÖNCE-SONRA KAIZEN İÇERİK FORMU

Kaizen Konusu : TEL SEPET ÜRETİMİ SEKTÖR KESME GÜRÜLTÜSÜ AZALTMA

Tarih :15.05.2017

Kaizen No (Şirket içindeki Kaizen numarası) : 258

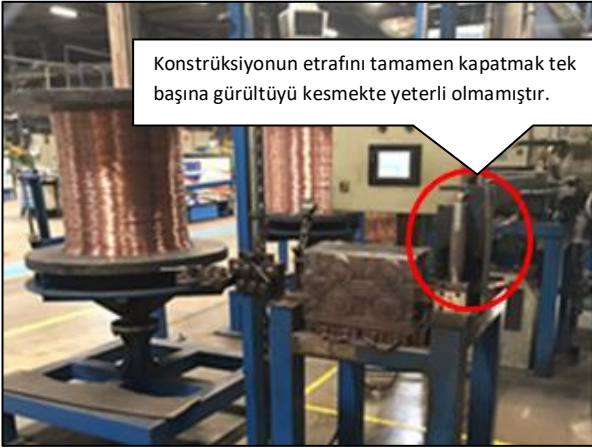
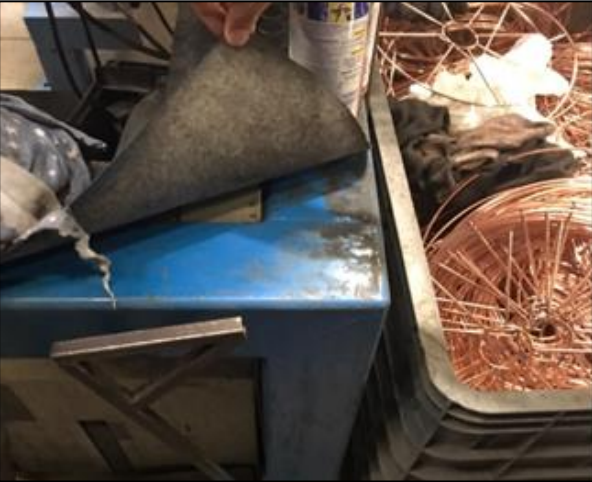
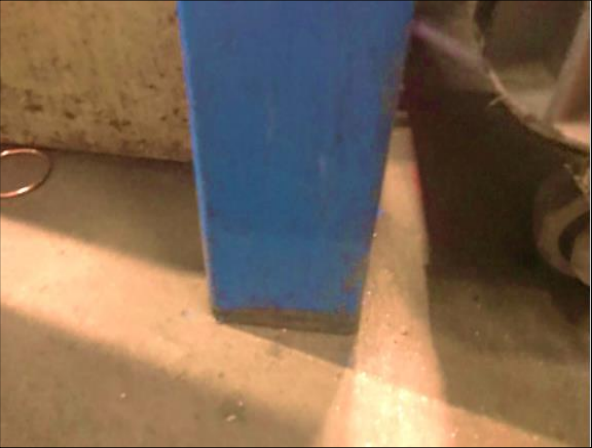
ÖNCE

Tel sepetler, gaz altı kaynak teli kullanımında telin kaynak makinesine bağlanmasını sağlayan yardımcı malzemedir. Resim 1'de gösterilen tel sepet, çember sektör ve tel sektörlerden oluşmaktadır(Resim 3). Bobine sarılı bakır kaplanmış telin, dövücü rulmanlardan geçerek istenilen boylarda kesilmesiyle tel sektör, bükülüp şekil verilmesiyle çember sektör oluşmaktadır(Resim2). Teller kesilirken, tel sektör makinesinin bulunduğu tezgahtan ortama cınlama sesi yayılarak gürültü oluşmaktadır.

-Önceki çalışmalarda konstrüksiyonun bütününün çınlamaya sebep olduğu düşünülerek, etrafı kapatılmış; fakat ortamda çınlama hala devam etmiştir.

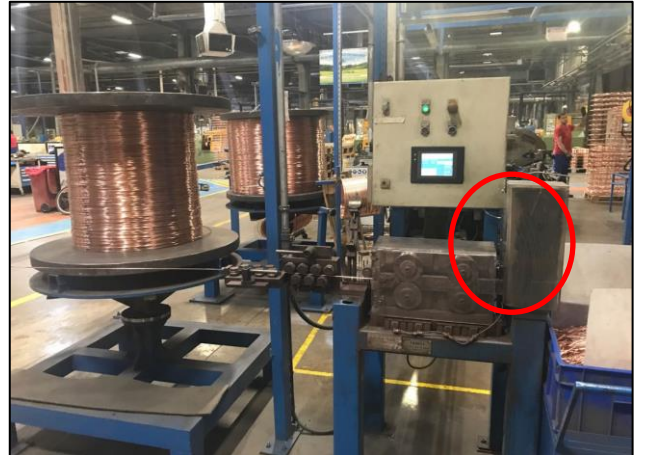
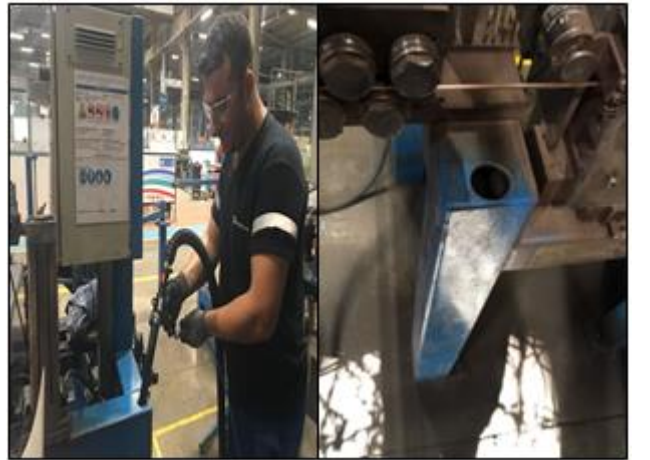
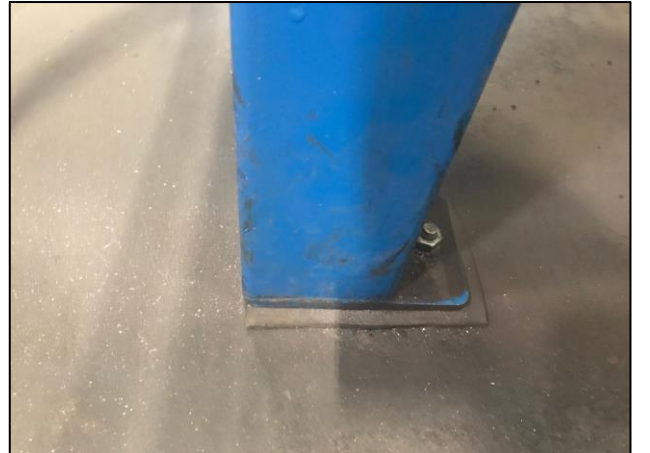
SONRA

- Kaizen ekibimiz gürültü kaynağı oluşturan tel sektör makinesinin konstrüksiyon içinin boş olmasından kaynaklı olduğunu tespit etmiştir. Boşluk titreşim yaymakta, titreşim çınlamaya sebep olmaktadır.

- Tel sektör makinesinin bulunduğu tezgahta ses yalıtımı sağlama amacıyla, içi boş olan konstrüksiyonun doldurulmasına karar verilmiştir. Dolgu malzemesi seçiminde ilk önce köpük düşünülmüş; fakat içerde boşluk yaratmamak adına akışkan bir malzeme ile doldurulmasına karar verilmiştir. Elektrod üretimimizde kullandığımız akışkan yapıda olan toz rutil konstrüksiyon içine basılarak doldurulmuştur. Zeminle olan titreşimi kesmek için ayaklarına kauçuk yerleştirilmiştir.

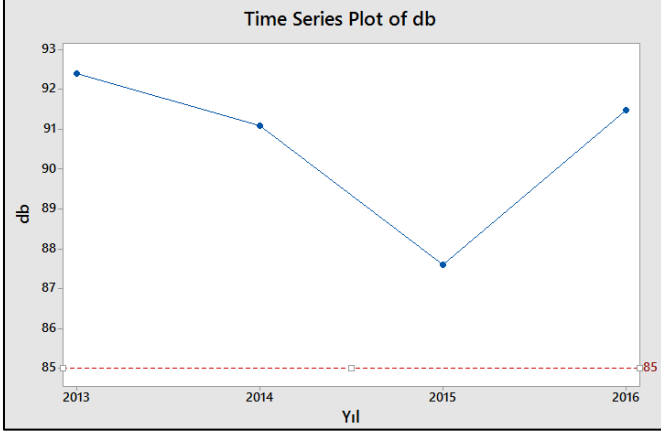
- Yıllık ölçümlerde gürültü seviyesi standartların üzerinde bir grafik çizmektedir.

- İSG departmanına tel sepet üretiminin yapıldığı alandaki çınlama sorununa ilişkin çalışan operatörler tarafından **7 adet** ramak kala kartı ulaştırılmıştır.

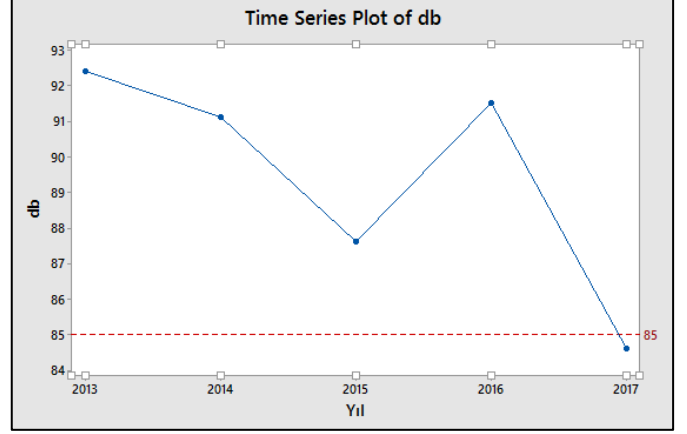
- Proje sonrası yapılan ölçümlerde alandaki gürültü seviyesi **84,4db** ye düşürülerek, standartlara çekilmiştir.

2016 yılında tel sepet üretim alanındaki gürültü **97,6 db** iken, gerçekleşen kaizen sonucunda ortamdaki gürültü **%13,52** iyileşme göstererek **84,4 db**ye düşmüştür.
