## ÖNCE-SONRA KAIZEN İÇERİK FORMU

**Kaizen Konusu :Profil alıştırmasının doğru konumda yapılması (Poka-Yoke)**

**Tarih : 21/08/2019**

**Kaizen No (Şirket içindeki Kaizen numarası) : ID 05**

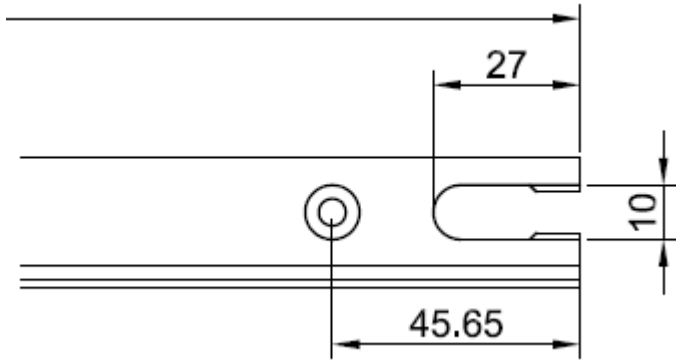
Sistemin cam profilinin iki ucunda da alıştırma yapılmaktadır. Bu alıştırmanın amacı cam profilinin raya montajlanmasını sağlamaktır. Bu sadece cam rayda hareket edebilir. Alıştırma teknik resim ölçülerinde olması gerekmektedir. Standart olması sistemin çalışmasına göre belirlenmiştir. Tüm cam profillerin standart alıştırılması görsel açıdan da önem taşımaktadır.

Alıştırma boyunun yanlış yapılması nedeni ile müşteri şikayetlerimiz % 2.3 oranında artmıştır.

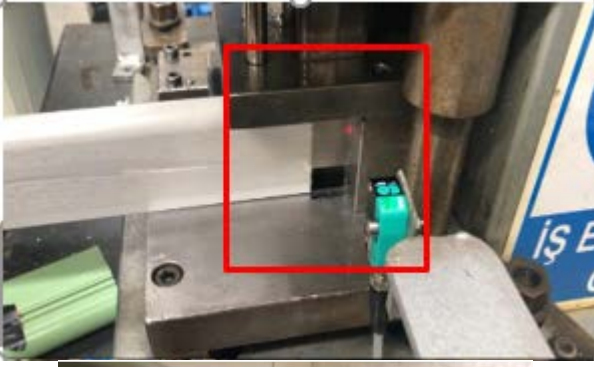
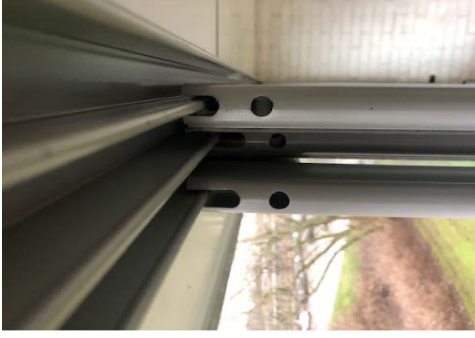
ÖNCE

Profil kırmızı ile işaretli alanda olduğu gibi punch da ucuna dayanmadan alıştırma yapabiliyordu. Personel buna dikkat etmeden profilleri alıştırabiliyordu.

Bu hata kaynaklı bu profildeki iç hata oranımız: %43'tür.

Personelin alıştırma kontrol etmeden gönderdiği gözden kaçırdıkları ise firmamıza müşteri şikâyeti olarak gelmektedir. Resimdeki fotoğraf müşteriden gelmiştir. Bu oran şikâyetlerin %2 sini oluşturmaktadır.
