ÖNCE-SONRA KAIZEN İÇERİK FORMU

Kaizen Konusu : Separatör Yıkama işleminden çıkan suyun geri kazanımı

Kaizen No (Şirket içindeki Kaizen numarası) : KZN1907_006

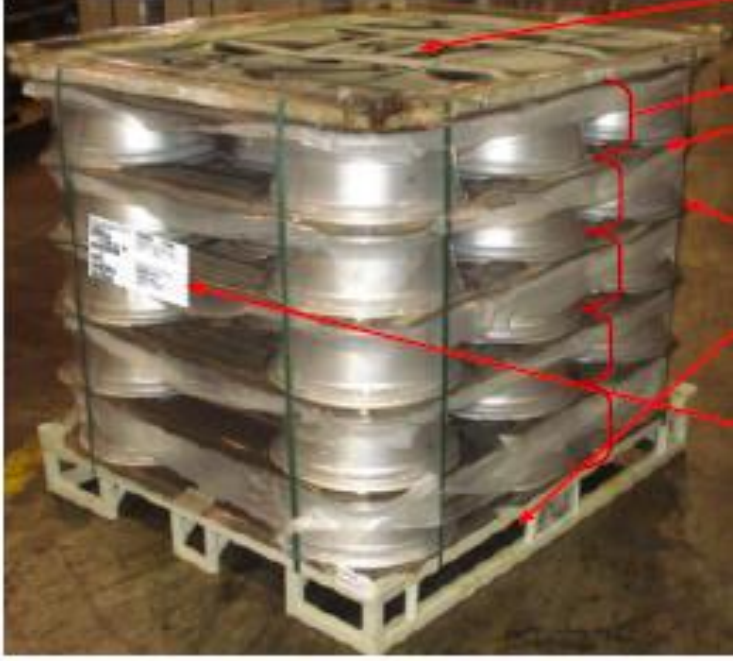
Resimde, demir separatör ve siyah renkli plastik separatörle ambalajlanmış bir jant paleti görülmektedir. Separatörler; istiflemeyi kolaylaştırdığı gibi, jantların yüzeylerinin çizilmesini, zedelenmesini de önlemektedir.

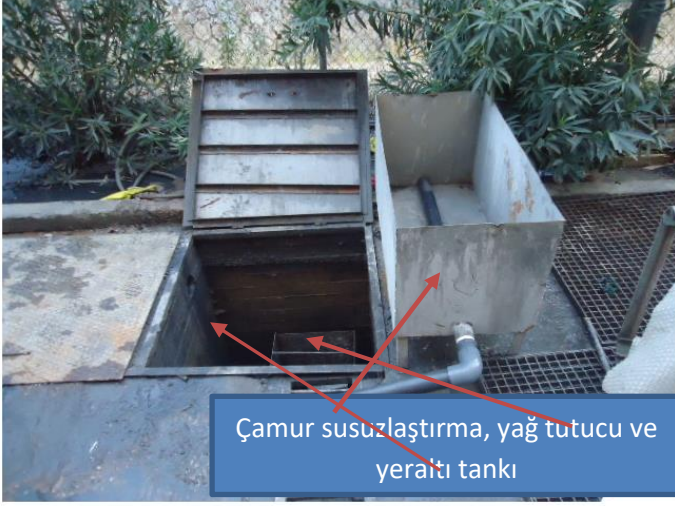
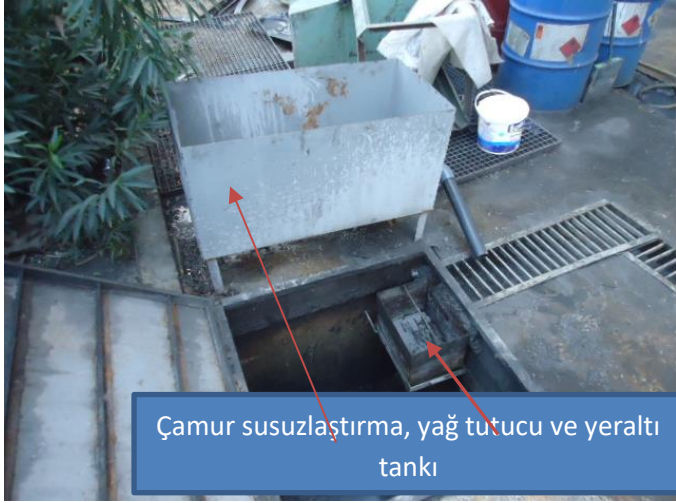
ÖNCE

Yıkama alanı, işletmeye ait Çevre Mevzuatı açısından onaylı olan forklift ve araç yıkama alanında yapılmaktaydı. Bu alanda oluşan atık su; ön arıtmadan (yağ tutucu, filtre, çökeltim ve çamur susuzlaştırma) geçtikten sonra, kanalizasyona verilmekteydi. Bu durumda, doğal kaynak tüketimi olan; temiz su tüketimine, atık su miktarının artmasına yani çevresel etkilerimiz de artışa neden olmaktadır.

Buna ilave olarak; İş Sağlığı ve güvenliği açısından da; acil bir durumda müdahale için dışarıdan gelecek olan ambulans, itfaiye, v.b araçların; işletme çevresinde bulunan ve tam tur dolaşmasını sağlayacak olan yolun daralmasına sebep oluyordu .

Günlük yaklaşık 15 m³ su yıkama için ESBAŞ'a ödenen rakam; tonu ortalama 3 \$'dan; 45 \$'dır. Aylık olarak; 900 \$, yıllık olarak da 11.700 \$'su parası ödenmekteydi ve 15 m³ günlük tüketimden; 4.500 m³ su tüketilerek, direkt atıksu olarak kanalizasyona verilmekteydi. İşletmemizin çevre etkileri açısından su tüketiminin azaltılması konusunda, doğal kaynak tüketiminin azaltılması açısından önem arz etmektedir.

İş Sağlığı ve güvenliği kapsamında acil bir durumda fabrikanın çevresinde yolun kapalı olması sebebiyle müdahale edilememesi; Fine Kinney Metodu(Olasılık x Frekans x Şiddet)'na göre; risk puanı 1.000 ile en kısa sürede giderilecek risk olarak puanlanır ve 2. Derece önemli risk olur.

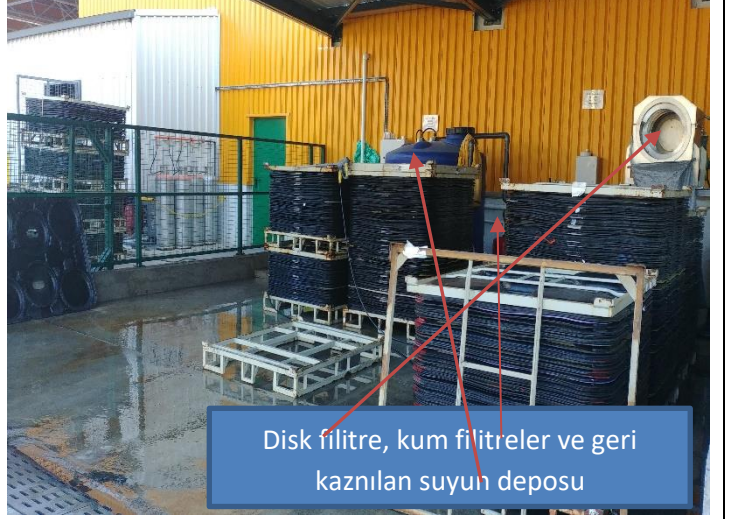
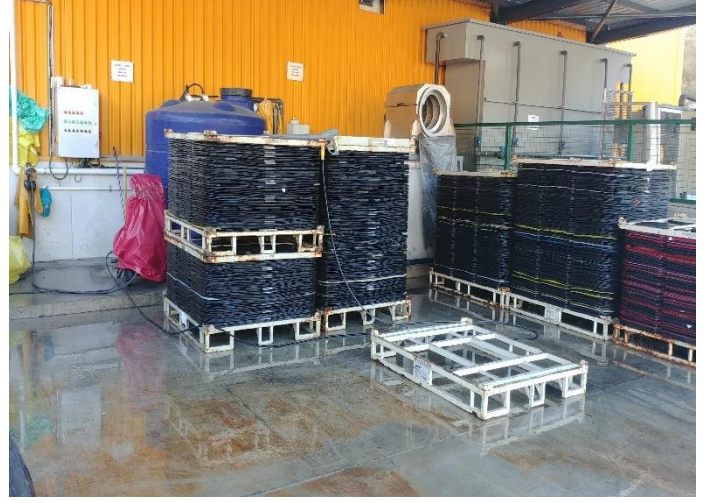
SONRA

İyileştirme sonrası risk analizi hesaplamasında "Fine Kinney (Olasılık x Frekans x Şiddet)" metoduna göre yapılan hesaplamada toplam risk puanı; **20'ye düşerek; %97 İSG'de iyileştirme sağlanmıştır.** Risk puanı "Önemsiz Risk" sınıfına getirilmiştir.

Yıkama alanları; separatör yıkama, araç ve yağlı parça olarak ikiye ayrıldı. Separatör yıkama alanında çıkan su toplanmakta, kalın disk filitre ardından 2 adet ince-kum filtreden geçirilerek, tekrar sisteme döndürülmektedir. Yıkama suyu tekrar, tekrar kullanılmakta ve yıkama işlemi yapılmaktadır. İhtiyaca göre sistem taze su ile de beslenmektedir.

Filtrelerden çıkan atıklar da Çevre Mevzuatına uygun şekilde berataraf edilmektedir.
