ÖNCE-SONRA KAIZEN İÇERİK FORMU

Kaizen Konusu : Kalınlaştırma yapılan panellerde bant yerine vidaya geçilmesi

Tarih : 23/10/2019

Kaizen No (Şirket içindeki Kaizen numarası) : AOS 19 – 034

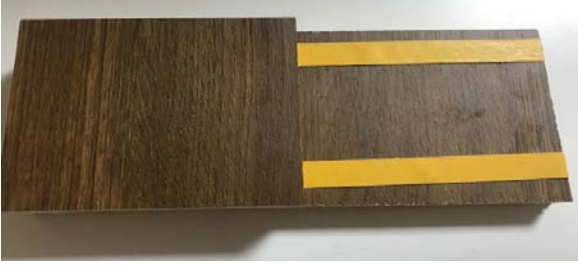
ÖNCE

Kalınlaştırma yapılan panellerde, panelleri birbirine yapıştırmak için, çift taraflı bant kullanılmaktadır.

Ayrıca olası bir hata sonucu kalınlaştırılmış panelin tamiri sırasında da bantlanmış panelleri sökmek zor olmaktadır. Bu nedenle de panellerin hurda olma riski artmaktadır.

Yıllık bant maliyeti : 27.307,95 TL

Yıllık işçilik dakikası : 27.827,92 DAKİKA

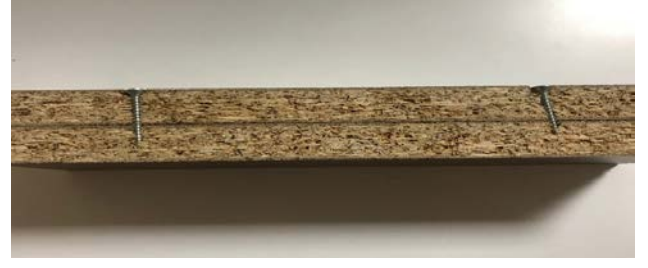
SONRA

Yıllık vida maliyeti : 1.280,17 TL

Yıllık işçilik dakikası : 25.132,46 DAKİKA

Kazanç (Çevre ve iş güvenliği kategorisi hariç, parasal kazanç belirtilmelidir) :
Hammadde kazancımız 26.027,78 TL
İşçilik dakikası kazancımızı ise 2.695,46 dakika olmuştur.

Kalite sebepli sıkıntı yaşanmaması adına da kalite teknikerlerinin ve ürün geliştirme uzmanlarının gözetiminde ürün için yeterli vida sayısı belirlenecektir. Kalınlaştırılmış panellerde bant kullanıldığında hem işçilik artmakta hem de çift taraflı bant, vidaya kıyasla maliyet açısından oldukça yüksek bir tutar tutmaktadır.
