Proje Adı: NX74.5 Projesinde RCO parçasının kesim işleminde metot iyileştirmesi yapılarak enerji ve malzeme kullanımının azaltılması

Başvurulan Kategori: Enerji Verimliliği/Çevre Yönetimi

Konu: NX74.5 Projesinde RCO parçasının kesim işleminde metot iyileştirmesi yapılarak enerji ve malzeme kullanımının azaltılması

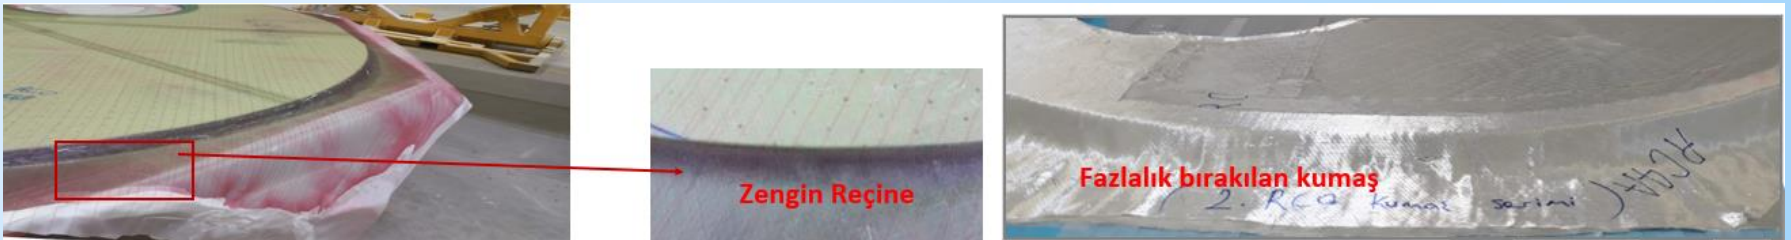
1. RCO kesim iřlemi tamamlandıktan sonra WLU istasyonunda kanat üzerine montaj yapılmaktadır. Bu operasyonda RCO kapaęının dıř apında ok fazla bořluk gzlemlenmektedir. Bu bořluk nve&krema ile kapatılmaktadır.

Katma deęersiz operasyon

Fazla malzeme kullanımı atıęa sebebiyet vermekte.

- 1.a. RCO kapaęının dıř apında 360 derece Trim iřlemi yapılması
- 1.b. RCO kapaęının dıř apından paranın dıřına doęru uzatılan fazlalık kumařların kat sayısının fazla olması
- , 1.c. RCO kapaęının dıř apında kře blgelerde yoęun zengin reine bulunması

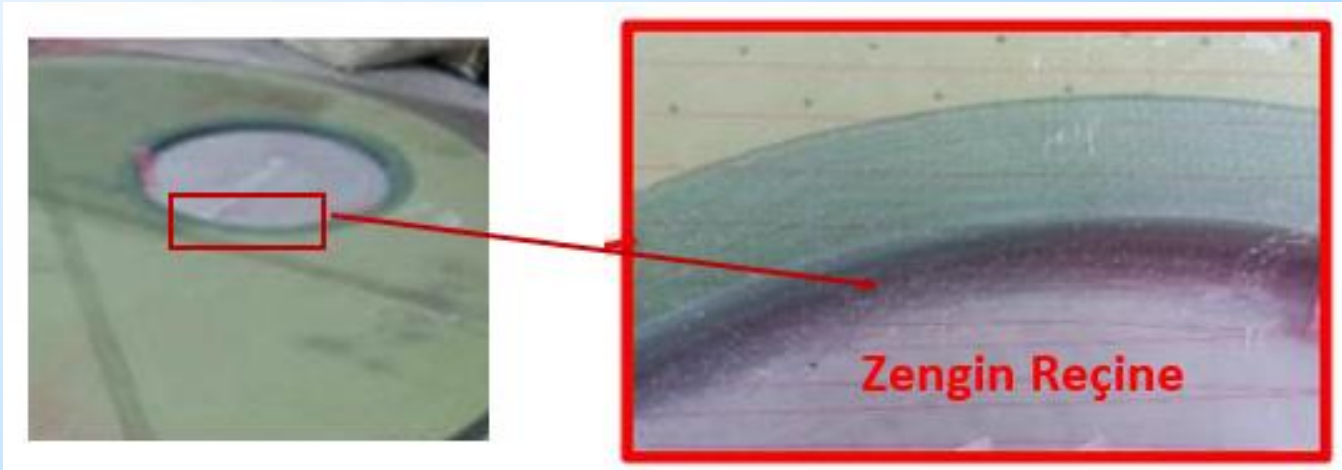
2. RCO kapak üzerine iki adet hatch kapak montajı FF istasyonunda yapılmaktadır. Bu operasyonda Hatch kapak montajında yerleřtirilememe sorunu yaşanmaktadır. Konu hakkında müşteri Őikayeti / bulgusu da mevcuttur.

Katma deęersiz operasyon

Kalite kusuru

Fazla kesme tařı tüketime

2.a. RCO kapaęın iç kısmındaki deliklerin Trim iřleminin zengin reęine kaynaklı zorlayıcı olması ve bu durumunda Trim hatalarına neden olması

2.b. RCO laminasyon iřlemlerinde hatch kapak bölgelerine reęineli kumař koyulması ve bu nedenle reęine kalıntılarının oluřması
