ÖNCE-SONRA KAIZEN İÇERİK FORMU

Kaizen Konusu: Baklava dilimi desenli Kenar Bordürde Ek çatım (dikim) yeri uygunsuzluğu

Kaizen No (Şirket içindeki Kaizen numarası) : 2016_OSK_YAT_26

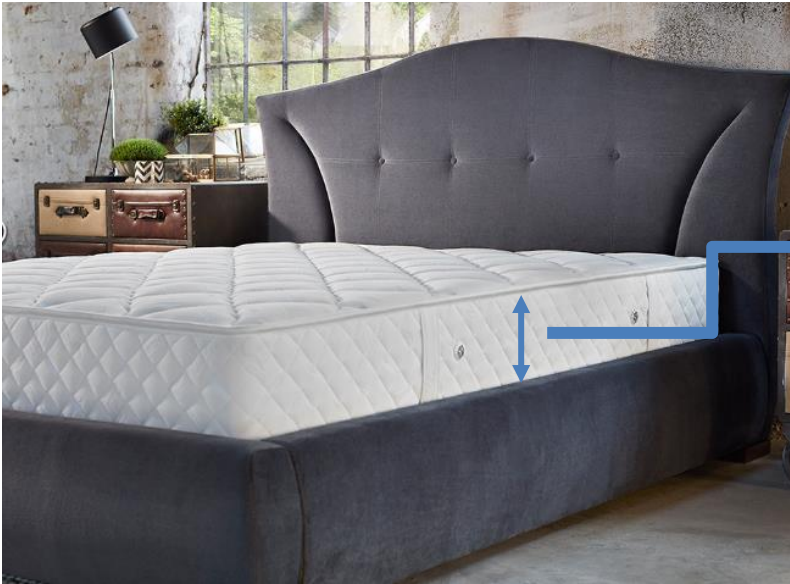
Kenar Bordür

Kenar Bordür: Birkaç tip tekstil materyallerinin (elyaf, kumaş, tela vs.) dikiş işlemi ile birleştirilmesi sonucu oluşan ve Yatak yan yüzeyinde kullanılan yarı mamuldür.

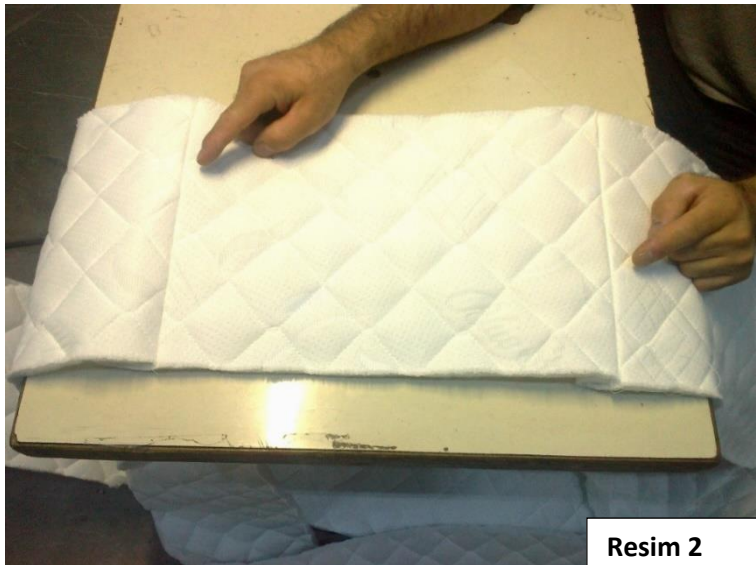
ÖNCE

Kenar bordürlerinde kısa parça kullanıldığı durumlarda yatak kenarlarında çift çatım yeri oluşmakta. Bu çatım yerleri birbirlerine çok yakın olduğu için ve baklava desenleri birbirini karşılamadığı için görsel problem oluşturmaktadır.

Görsel problemlerin yaşandığı durumlarda kenar bordür tekrar sökülme ve tekrar yeni bir kenar bordür yatağa dikilmektedir. Bu durum yeniden işleme kayıplarına neden olmaktadır.
