## ÖNCE-SONRA KAIZEN İÇERİK FORMU

**Kaizen Konusu :** Pres Tezgahında Ergonomi İyileştirmesi

**Kaizen No (Şirket içindeki Kaizen numarası) :** 672

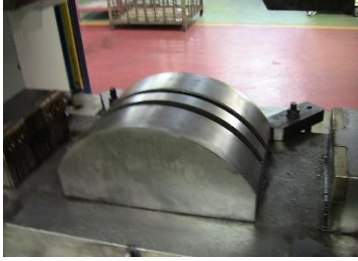
Boş Kalıp

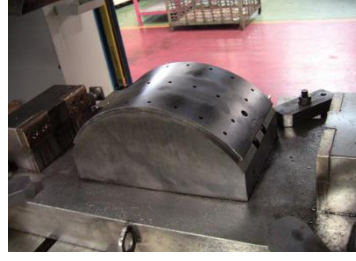
Parçanın kalıba yerleştirilmiş şekli

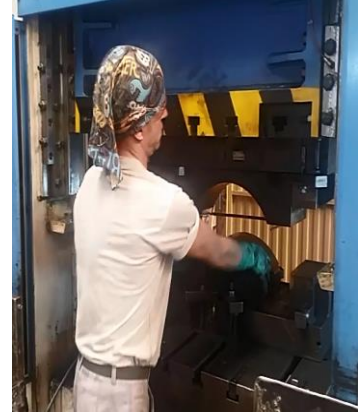
Operatör ütülenmiş parçayı kalıp üzerinden alırken yaptığı uzanma hareketi.  
Parça ağırlığı: 7 kg.  
Uzanma mesafesi : 75 cm.

Pres tezgahında operatör parçayı alırken elin tamamı yerine parmaklar kullanılmaktadır. Uzanma mesafesi 75 cm olup parça ağırlığı 7 kg'dır. Hareketin operasyon içerisindeki ergonomi puanı 13 olup 'kesinlikle iyileştirilmeli' sınıfında bulunmaktadır.

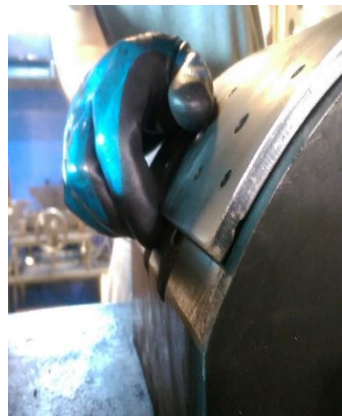
Operatör ütülenmiş parçayı kalıp üzerinden alırken parçayı tutuş şekli.  
Parçanın kayma riski ve parmaklara gelen dengesiz yük

Parçanın kayarak parmakları ezme riski bulunduğu için dolayı tezgah üzerinde **risk bildirim kartı** bulunmaktadır.

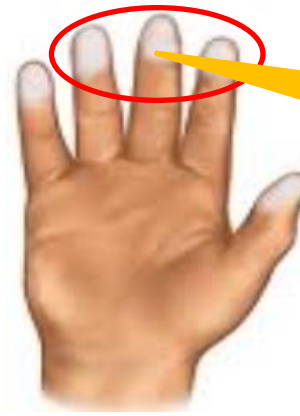
Üzerine kuvvet gelen parmaklar

Operatör parçalı alırken kalıbın yapısından dolayı sadece 3 parmağını kullanarak parçayı tutabilmektedir.

\*Mevcut iş güvenliği riski :  
Parmakların ezilmesi.  
\*Mevcut ergonomi riski :  
Kolların uzanması ve parmaklara gelen dengesiz yük.
