ÖNCE-SONRA KAIZEN İÇERİK FORMU

Kaizen Konusu : Et İşleme Alanında Taşıma-Aktarma ve Alan İyileştirmesi

Tarih : 26/08/16

Kaizen No (Şirket içindeki Kaizen numarası) : 19

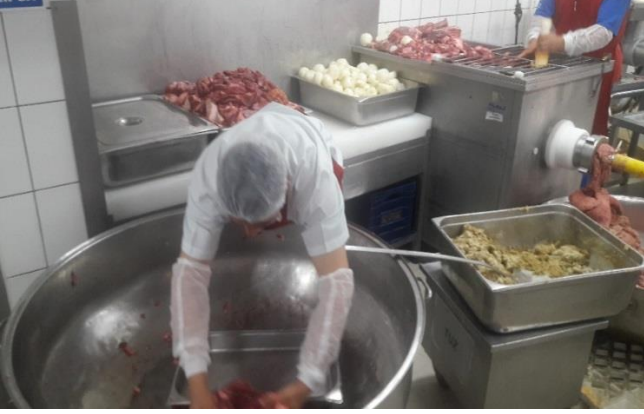
ÖNCE

300 kg et taşıyabilen büyük mutfak kazanlarına boşaltılan işlenmiş et yığını, kıyma makinesinde çekilmek üzere kazanla ilgili makinenin yanına çekilir. Kazanın boş ağırlığının da 32 kg olduğu düşünülürken bir personelin kazanı, bir kazan arabası üzerinde itmesi bedeni zorlayan bir süreç olması ile beraber, kazanın içinden malzemenin elle boşaltılması ve kıyma makinesine aktarılması için kazanın içine doğru eğilmesi ve malzemeyi taşıyarak kıyma makinesinin besleme haznesine taşınması gerekmektedir. Bu da, yapılan işin daha uzun sürmesine ve yapılan eğilme hareketinden dolayı personelin kısa ve uzun vadede bel rahatsızlıkları geçirmesine sebep olabilmektedir. Alanı etkin ve verimli kullanma açısından da kazanlar problem yaratmaktadır. Bir kazan 1,4 m² yer kaplamaktadır ve transport halinde iken geçiş yollarını olumsuz etkilemektedir.

Önceki durum: 150 kg eti, kıyma makinesine aktarmak için bir personel, toplam 13 dk. harcamaktaydı. Tezgahlardan kazana eti toplayıp, aktarma alanına taşınması ise 2,5 dk. sürmekteydi. (Toplam 15,5 dk.) Kazan, 1,4 m² yer kaplıyordu ve hem alan darlıkları hem de geçişlerde zorluklara neden oluyordu. Bunun yanında, ilgili birimde birden çok kazan ile çalışılan durumlar da oluyordu. Personelin yaptığı taşıma ve aktarma işi, işçi sağlığı ve ergonomi açısından uygun olmadığı için Muri kayıpları daha fazlaydı. Hızlı maruziyet değerlendirme (HMD) açısından değerlendirildiğinde HMD puanı 48 olarak sonuçlandı.

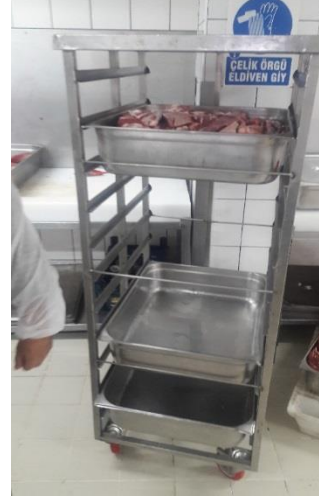
SONRA

Sonraki durum: Alandaki kazanların kullanımı iptal edilerek, yerine dikey istiflemeyi sağlayan, tekerlekli olması ile transportu kolaylaştıran küvet arabaları kullanılmaya başlandı. İşletmede mevcut olan arabalar herhangi bir yatırım yapılmadan birime getirildi. Tezgahlarda etin birikerek çalışma alanlarını daraltması yerine, daha küçük parçalar halinde küvet ve kasalara doldurularak taşıma arabasına alınıyor. Böylece kıyma makinesine aktarma işi daha küçük parçalar halinde yapılıyor. Bir personel tarafından aynı miktardaki etin taşınması ve aktarılması ise 6,5 dk. sürüyor. Dikey istif arabası 0,4 m² alan kaplamaktadır. İlgili birimde, taşıma ekipmanı başına 1m²'lik bir iyileştirme sağlanmıştır. Bunların yanında HMD puanı Kaizen sonrası değerlendirildiğinde 38 olarak (10 puanlık bir iyileştirme) sonuçlanmıştır.

Kazanç: Çalışma süresi açısından günde 3 kere tekrarlanan bu hareket kapsamında toplamda 9*3=27 dk.lık bir zaman kazanımı mevcuttur.
