## ÖNCE-SONRA KAIZEN İÇERİK FORMU

Kaizen Konusu : Lamella Çöktürücülerinin Verimliliğinin Artırılması

Tarih : 23/03/2016

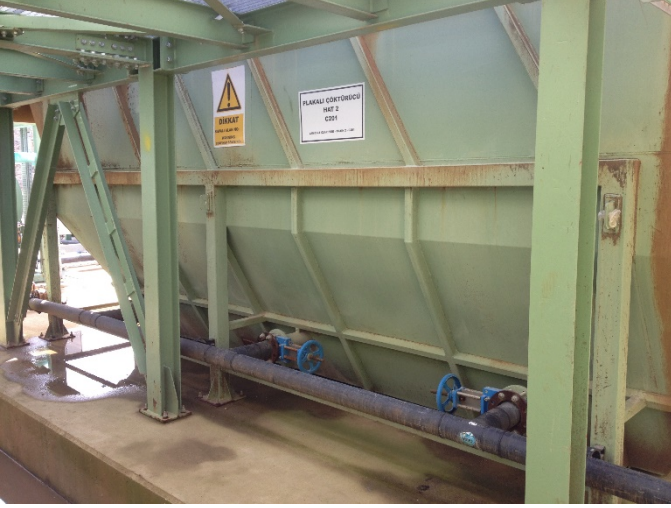
**ÖNCE**

Efemçukuru Altın madeninde su arıtma tesisi bulunmaktadır. Arıtma tesisinde bir takım işlemden geçtikten sonra, topaklanan katı malzemeyi, çöktürmek için kullanılan 4 adet Lamella çöktürücü bulunmaktadır. Her bir lamella çöktürücü alt taraflarından 3 konili 3 çıkışıdır. Konik kısımlarında biriken çamurlar, bu noktalarda bulunan manuel vanaların sürekli açık konumda olmasıyla ve bu hatta bağlı olan konik bölüme çökmüş çamurları bir sonraki prosese gönderen diyafram pompa ile çamur tankına aktarılmaktaydı. Bu işlem sırasında diyafram pompa sürekli olarak ve operatör kontrollünde çalışmakta, konik kısımlarda çamurun tam anlamıyla çekilememesi sonucu lamella çöktürücünün kapasitesini 80 m<sup>3</sup>/h ten 60 m<sup>3</sup>/h düşürmekte ve sistem 2 haftada 1 vardiya durdurularak lamella temizliği yapılmaktaydı. Lamella alt akışlarında bulunan vanaların manuel olması ve hepsinin açık olması sonucu sistemden çamur yerine su çekilmekte ve lamella verimini düşürmekteydi.

Lamella çöktürücünün kapasitesini 80 m<sup>3</sup>/h ten 60 m<sup>3</sup>/h düşürmekte, 2 haftada 1 vardiya durdurularak lamella temizliği yapılmaktaydı.

Maliyet:  
6000 TL/ malzeme maliyeti,  
1 gün devreye alma süresi.

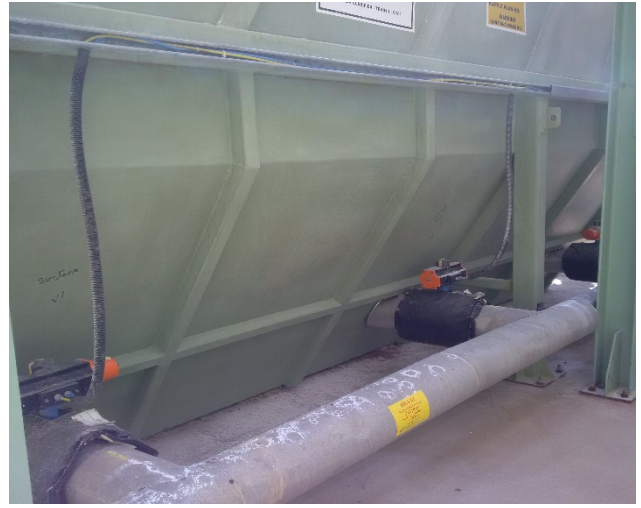
**SONRA**

Lamella alt akışta bulunan manuel vanalar pnömatik aktüvetörlü vanalar ile değiştirilerek, otomasyon sistemi scada dan kontrol edilmeye başlanmıştır. Lamella çöktürücüye su girdiği andan itibaren alt akış pompası ve vanalar sırasıyla ve senkronize otomatik olarak çalışmaya başlamıştır.

Scada kontrollü olan sistemde diyafram pompanın tükettiği hava miktarı azalmış, operatör lamella temizliği için ayırdığı vakit azalmış, lamella çöktürücünün temizlikten dolayı duruşları azalmış, lamella çöktürücünün kapasite düşüşleri ortadan kalkarak 60 m<sup>3</sup>/h ten 80 m<sup>3</sup>/h çıkmış , diyafram pompanın çektiği katı oranı%15'ten %25' e çıkarılmıştır.
