## ÖNCE-SONRA KAIZEN İÇERİK FORMU

**Kaizen Konusu :** Boyahane zincir konveyörlerin enerjisiz, maliyetsiz temizlenmesini ve çevre dostu olmasını sağlamak  
**Tarih :** 26/08/2016

**Kaizen No (Şirket içindeki Kaizen numarası) :** BUL-ÖS-10639

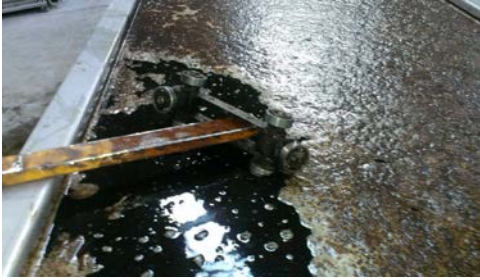
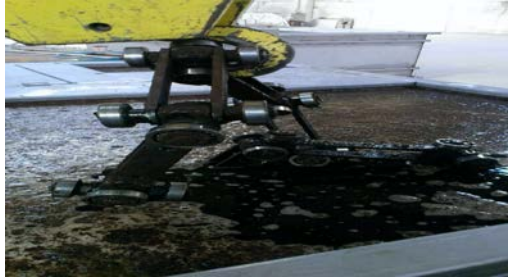
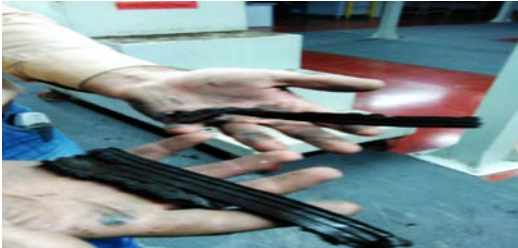
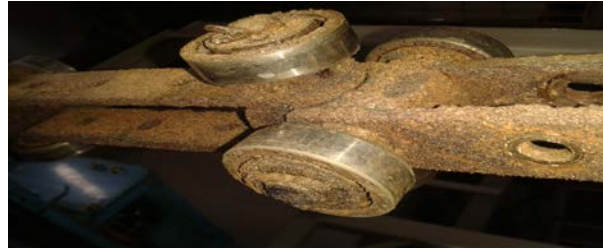
**Problemin Tanımı:** Boyahane boyanacak malzemeleri taşıyan 380 metre uzunluğundaki zincir konveyör zamanla kirleniyor ve üzeri kalın yağ ve kir tabakası oluşturuyordu. Konveyör zinciri üzerinde bulunan ve konveyörün hareket etmesini sağlayan rulmanlar çalışamaz hale geliyor ve konveyörü durduruyordu. Bu zincirin bakım ve temizliği uzun zaman gerektirdiğinden ancak yılsonu uzun bakım duruşlarında konveyör sökülüp temizlik ve bakımı yapılabiliyordu. Zincir konveyör üzerinde Zamanla biriken bu katmanlar hiçbir aletle temizlenmiyor ancak bu temizlik için 8 tonluk kimyasal hazırlanıyor ve konveyör komple sökülüp, parçalara ayrılıp bu kimyasal içine konuluyor ve 3 gün bekletiliyordu. Temizlik sonrasında ortaya 8 tonluk zift ve katran benzeri ağır kimyasal atık oluşuyordu. Ciddi zaman kayıpları yaşanıyor, aynı zamanda temizletmek de oldukça maliyetli oluyordu.

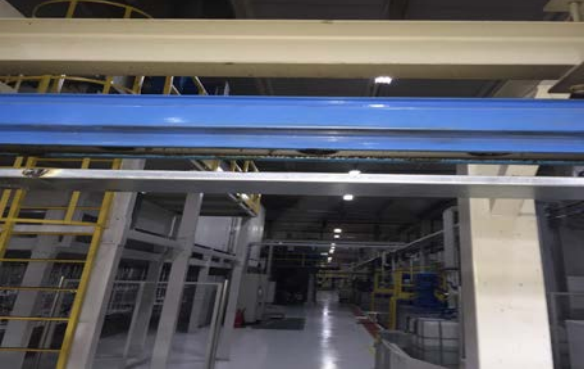
## ÖNCE

**Önceki Durum** : Zincir konveyör zamanla toz kir ve Partikül kaplanıyor ve zamanla çalışamaz hale geliyor.

Zincir Konveyörün sökölüp 8 tonluk kimyasal tanklarda temizleme maliyeti = 8000 €

Zincir konveyörün normal haftalık bakım Maliyeti = 2245 €

Konveyör üzerinden dökülen partiküllerin Boyanan parçaların üzerine dökülmesi Sonucu oluşan rework maliyeti = 3372 €

380 m lik zincir konveyörün komple sökölmesi Eshnasında ciddi iş kazası riskleri ( bel ağrısı, yaralanma ) Oluşmakta.

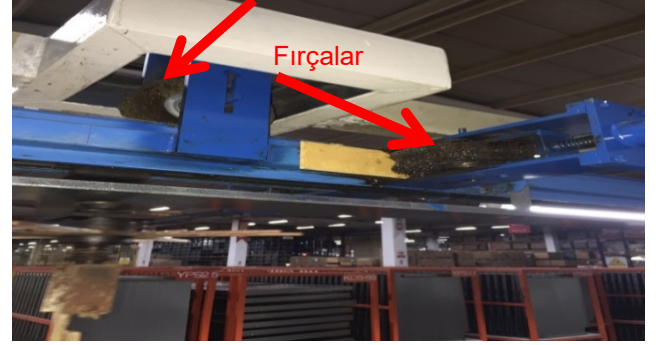
## SONRA

**Sonraki Durum** : Tüm tasarımı ve işçiliği kaizen ekibine ait olan uygulamamızda, zincir konveyör taşıyıcı mavi kolonlar üzerine her bir taraftan disk şeklinde tel fırçalar konulmuştur. Bu tel fırçalar bir yaylı pistonla bağlanmıştır. Böylece fırçaların bir elektrik motoru ile dönmesi yerine konveyörün ileri hareketi ile yayın baskı kuvveti arasında dönerek fırçaların konveyörü otomatik olarak "0" Enerji ile temizlemeleri sağlanmıştır.(Karakuri kaizen)

- Bakım Maliyetleri Sıfırlanmıştır.
- Rework Maliyetleri Sıfırlanmıştır.
- Olası iş kazası riskleri Sıfırlanmıştır, çalışan ergonomisi iyileştirilmiştir.
- Çevre dostu bir uygulamaya geçilmiştir.

Standardizasyon için, fırçaların çalışacakları saatler belirlendi ve bölgede çalışan tüm operatörlere yapılan iyileştirme hakkında bilgi verildi.
