ÖNCE-SONRA KAIZEN İÇERİK FORMU

Kaizen Konusu : Ekstrüzyon Hatlarında Briket Yükleme Sürelerinin İyileştirilmesi

Tarih : 07/03/2017

Kaizen No (Şirket içindeki Kaizen numarası) : 603

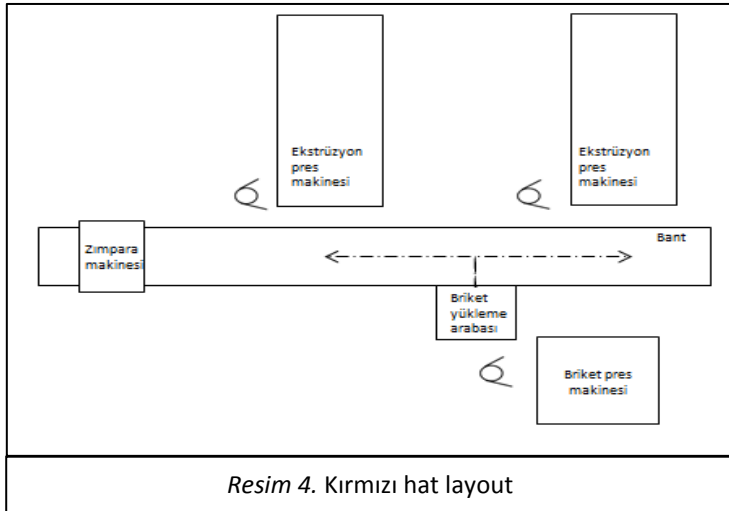
Resim 4. Kırmızı hat layout

Kırmızı hattın layout'u Resim 4'te gösterilmiştir. Briket pres makinesinden çıkan briketler, pres operatörü tarafından briket taşıma arabasına yüklenmektedir. Ekstrüzyon operatörleri makine çevrimi bittiğinde bu arabadan briketleri alıp, makinelerine yüklemektedir.

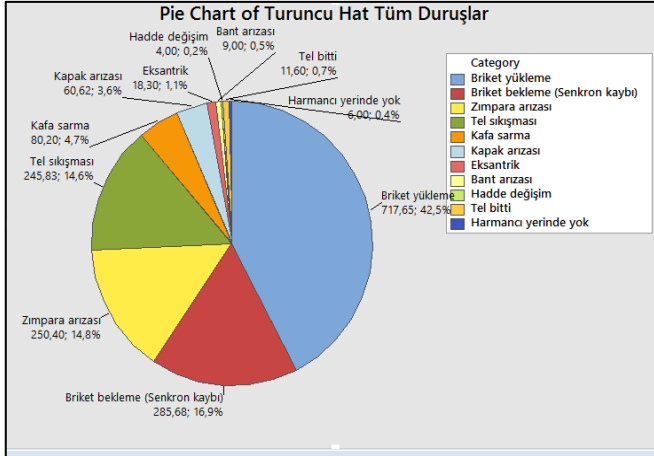
Grafik 1. Ekstrüzyon hattı duruşlar

Seri üretim yapan Kırmızı hatta 2 adet, Turuncu hatta ise 3 adet ekstrüzyon makinesi bulunmaktadır. *Grafik 1* de görüldüğü gibi makinada harman bitince (teli üstünü kaplamak için kullanılan yarı-mamul harman) briket şekline getirilmiş harman tekrar yüklenmek üzere; makine durdurulup kapağı açılmaktadır. Turuncu hatta 3 makine yan yana olduğu göz önüne alındığında, makinalar içinde yarı mamul aynı anda bitme durumu söz konusu olabilmektedir. Briket preslemeci 1 kişi olduğu için bu çakışma esnasında önce 1 makinayı besleyebiliyor, diğer makine 1. Makinanın bitmesini beklemek durumunda kalıyordu. Oluşan bu senkronizasyon kayıpları ekstrüzyon makinelerinde duruşlara neden olmaktadır.

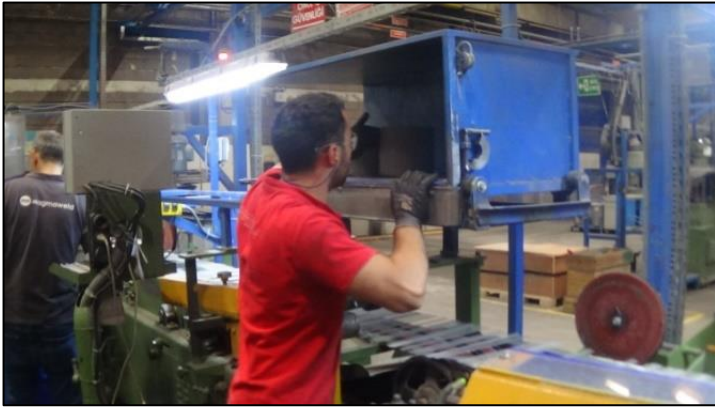
Resim 5. Briketin manual taşıma arabasından alınması

Pres makinesinde preslenen briketler *Resim 5*'deki gibi manual taşıma arabasından alınıp, *Resim 6*'daki gibi ekstrüzyon makinesine yüklenmektedir. Makine setup'ı (briket yükleme ve makineye start verme) ortalama 63,2 sn/yükleme sürmektedir.

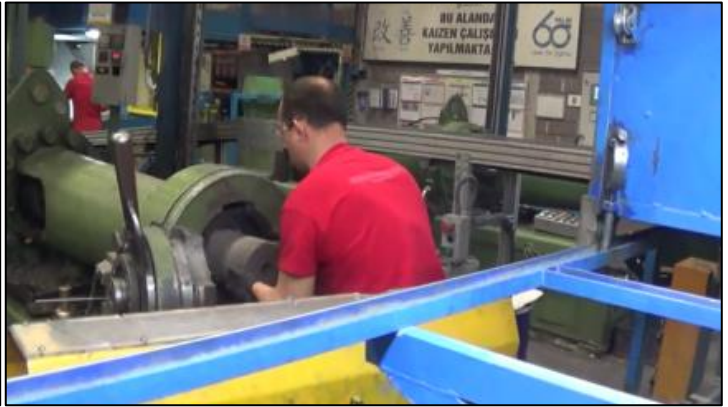
Resim 6. Briketin makineye yüklenmesi

Briket taşıma arabası ergonomi açısından ele alındığında, bir operatör bir vardiyada ortalama 307 kez briket yüklemektedir. Bir briketin ağırlığı 12,5 kg'dır. Operatörler vardiyada yaklaşık 3,84 ton yük kaldırmaktadır. Bu durum ergonomik açıdan çalışanları zorlamaktadır. Çünkü briket, tam makinanın karşısından uzanma+twist+adım atma hareketi ile alınarak makineye yüklenmektedir. Ayrıca briket arabasının istenilen makineye çekilmesi esnasında ISG riski oluşmaktadır.

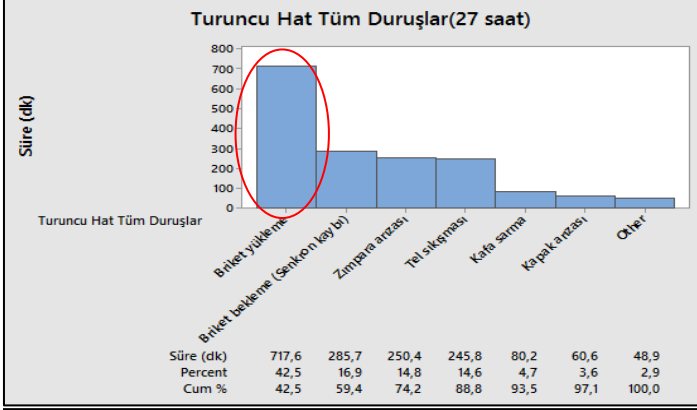
Grafik 2. Ekstrüzyon hattı duruşlar Pareto Chart

- Grafik 2'de ekstrüzyon makinelerinde briket yükleme kaynaklanan duruş yüzdesi **%42,5**, senkronizasyon kaybindan oluşan bekleme yüzdesi **%17** olarak gözlemlenmiş idi.

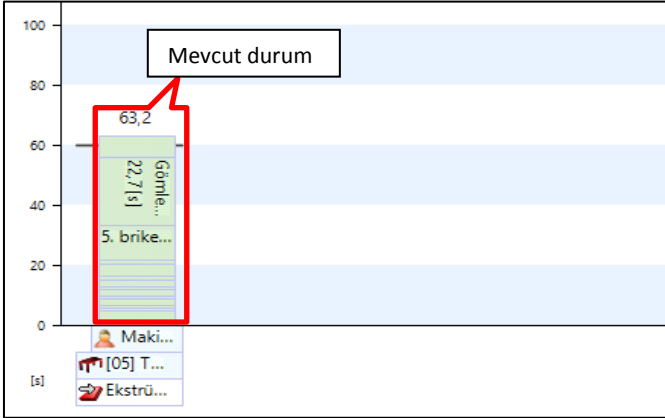
Grafik 3. Briket yükleme çevrim süresi analizi

- Briket yükleme çevrim süresi video bazlı analiz çalışma programıyla incelenerek **63,2sn/yükleme** olarak ölçülmüştür.

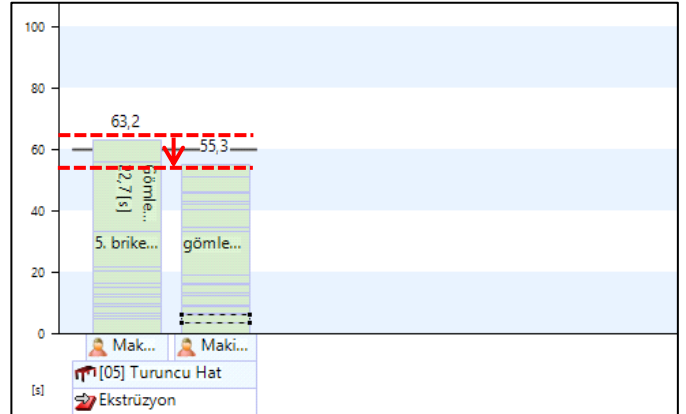
Grafik 4. Briket yükleme çevrim süresi analizi

- Briket yükleme çevrim süresi **%12,5** iyileştirilerek **55,3sn/yükleme** ye düşmüştür.

Bu çalışma ile operatörlerin briketleri yüklediği manuel hareket ettirilen taşıma arabaları kaldırılıp, yerine presten çıkan briketlerin doğrudan makinelere iletilmesini sağlayan roller konveyör sistemine geçilmiştir. Briket yükleme süresini azaltmak amacıyla Kırmızı ve Turuncu hata roller konveyör düzenekleri yerleştirilmiş, karakuri kaizen çalışmasıyla briket yükleme süreleri ve senkronizasyon kayıpları azaltılmıştır.
