Leading Spring Technology

OLGUNCELIK

Parabolik Hadde 3 makinesi Masa Pistonu Arızalarının 4 ay içerisinde Sıfırlanması

Parabolik Hadde 3 Masa Pistonu Arızalarının 4 ay içerisinde ortadan kaldırılması

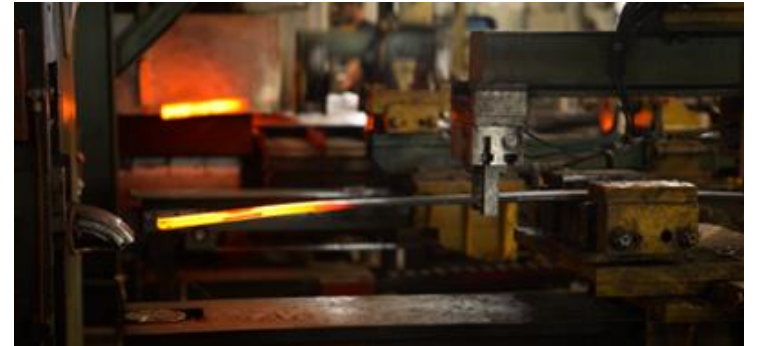
Parabolik olan yaylar için, kesim ve delme işlemi yapılmış olan yapraklar parabolik haddemele ünitesine alınırlar ve burada ikili merdane sistemi ile haddemele işlemine tabi tutulurlar. **Parabolik haddemele makinası** tamamen PLC kontrollüdür ve otomatik olarak çalışmaktadır.

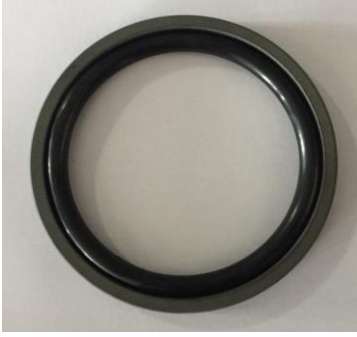
100x79x8.1 Bronzlu
Keçe

Masa pistonu arızalarında sürekli deęiştirilen sarf malzemeler keçe, boęaz takozu ve boęaz takımları ařaęıdaki gibidir. Ayrıca bu sarf malzemelerinin ömrünün hızlı bir şekilde tükenmesi piston milinin de deforme olmasına ve deęiştirilmesine sebep olmaktadır.

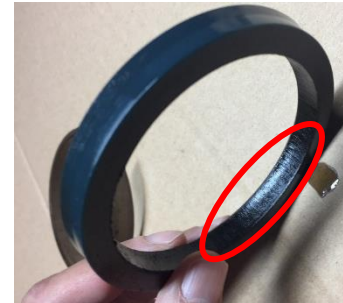
2016 yılı Masa Pistonu arızaları incelediğinde ise karşımıza çıkan en çok süre kaybı keçe değişimleri olarak çıkmıştır.

Mevcutta kullanılan keçelerin deforme olduktan sonraki görünümü:

Karşı Önlem: Tezgahta kullanılan mantar ve boğaz keçe malzemesinin daha uzun ömürlü bir malzeme ile değiştirilmesi

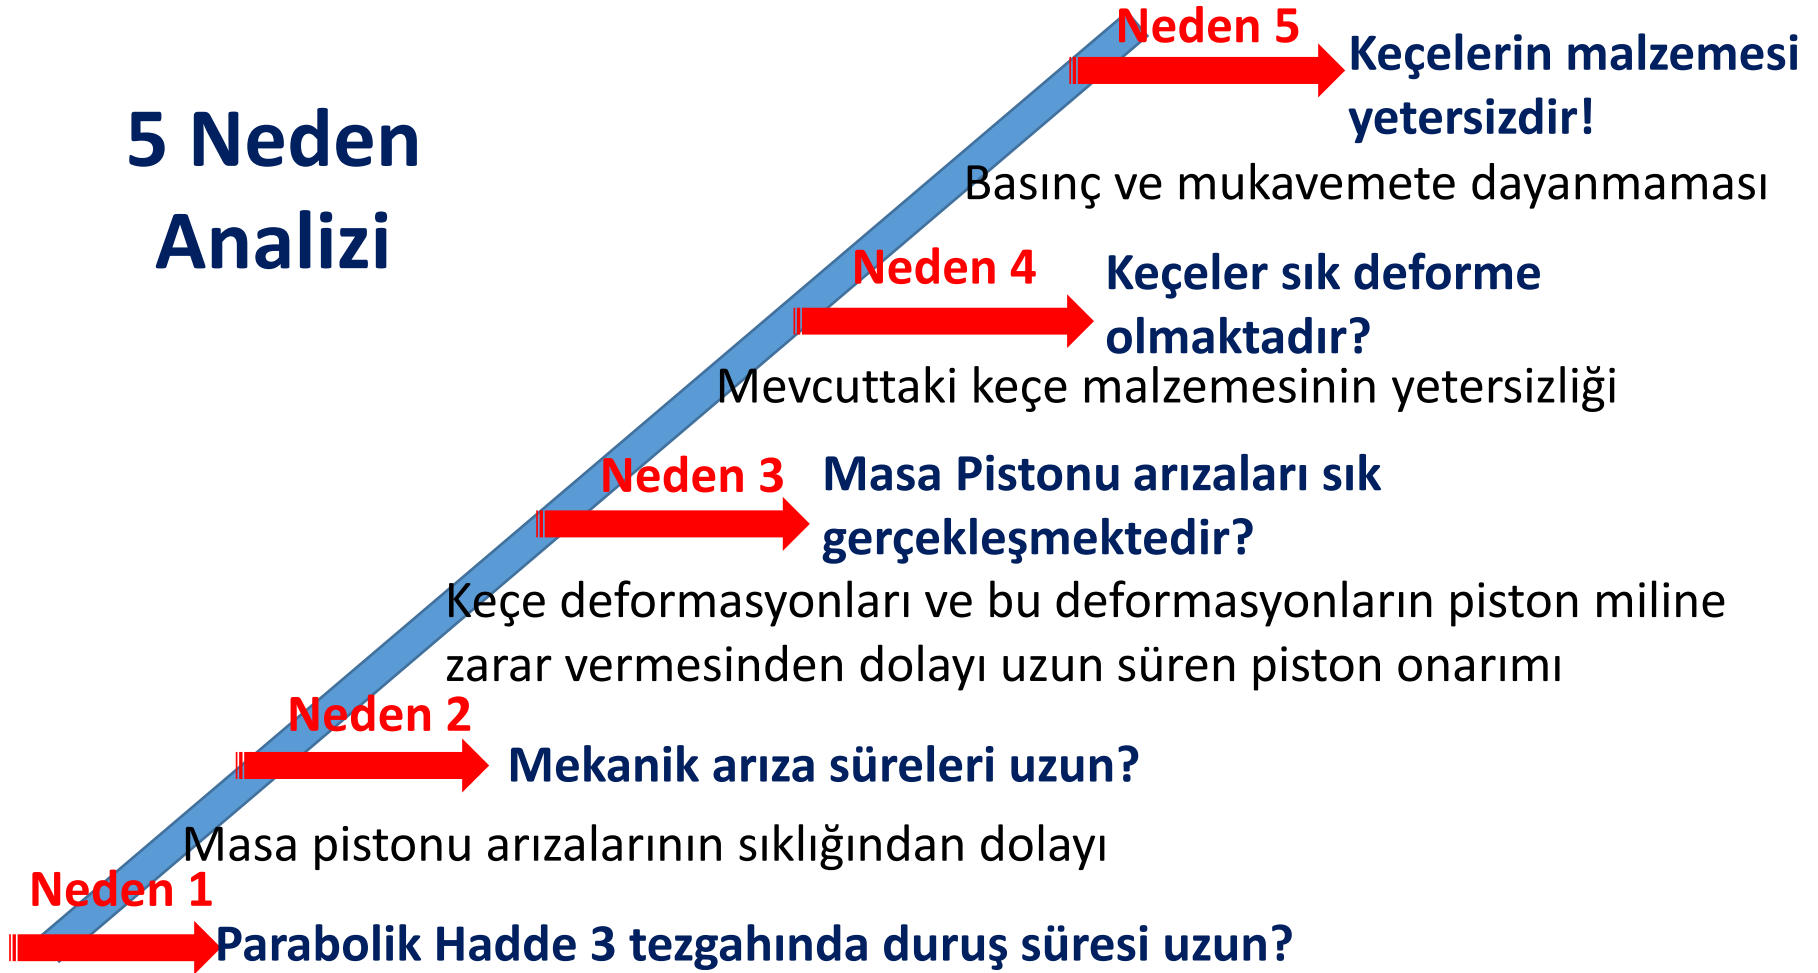
5 Neden Analizi

Problem: Mekanik arıza sürelerinin uzun sürmesi

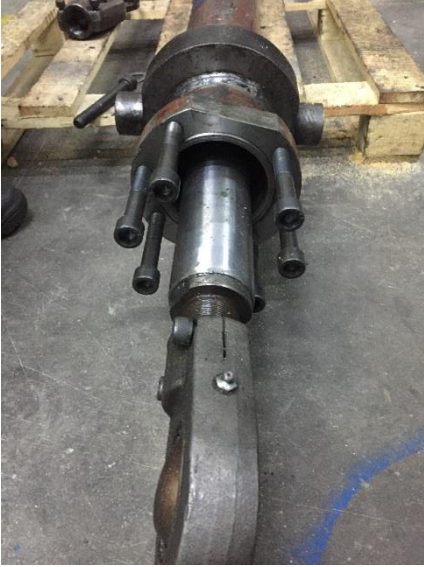
Masa Pistonu

- Teknik gereklilikler çalışıldı ve firma görüşmeleri yapıldı.
- Keçeler tedarik edildikten sonra ilk deneme yapılacak olan Parabolik Hadde 3 tezgahında aylık MTBF analizleriyle masa pistonu arıza sıklığına bakılmaya başlandı.
