Boyahane Yükleme Seviyesinin Arttırılması

Boyahane'nin darboğaz olduğu fabrikamızda Boyahane OEE değeri önem arz etmektedir. OEE değerinin giderek düşmesi bu konuda bir proje gerçekleştirmemiz gerektiğini ortaya koymuştur. OEE değerini oluşturan 3 başlıktan birisi olan yükleme seviyesi ele alınmıştır. Projemizin konusu "Boyahane Yükleme Seviyesinin Arttırılması" olarak belirlenmiştir. Performans Seviyesi ve Kalite Seviyesi proje kapsamı dışında tutulmuştur.

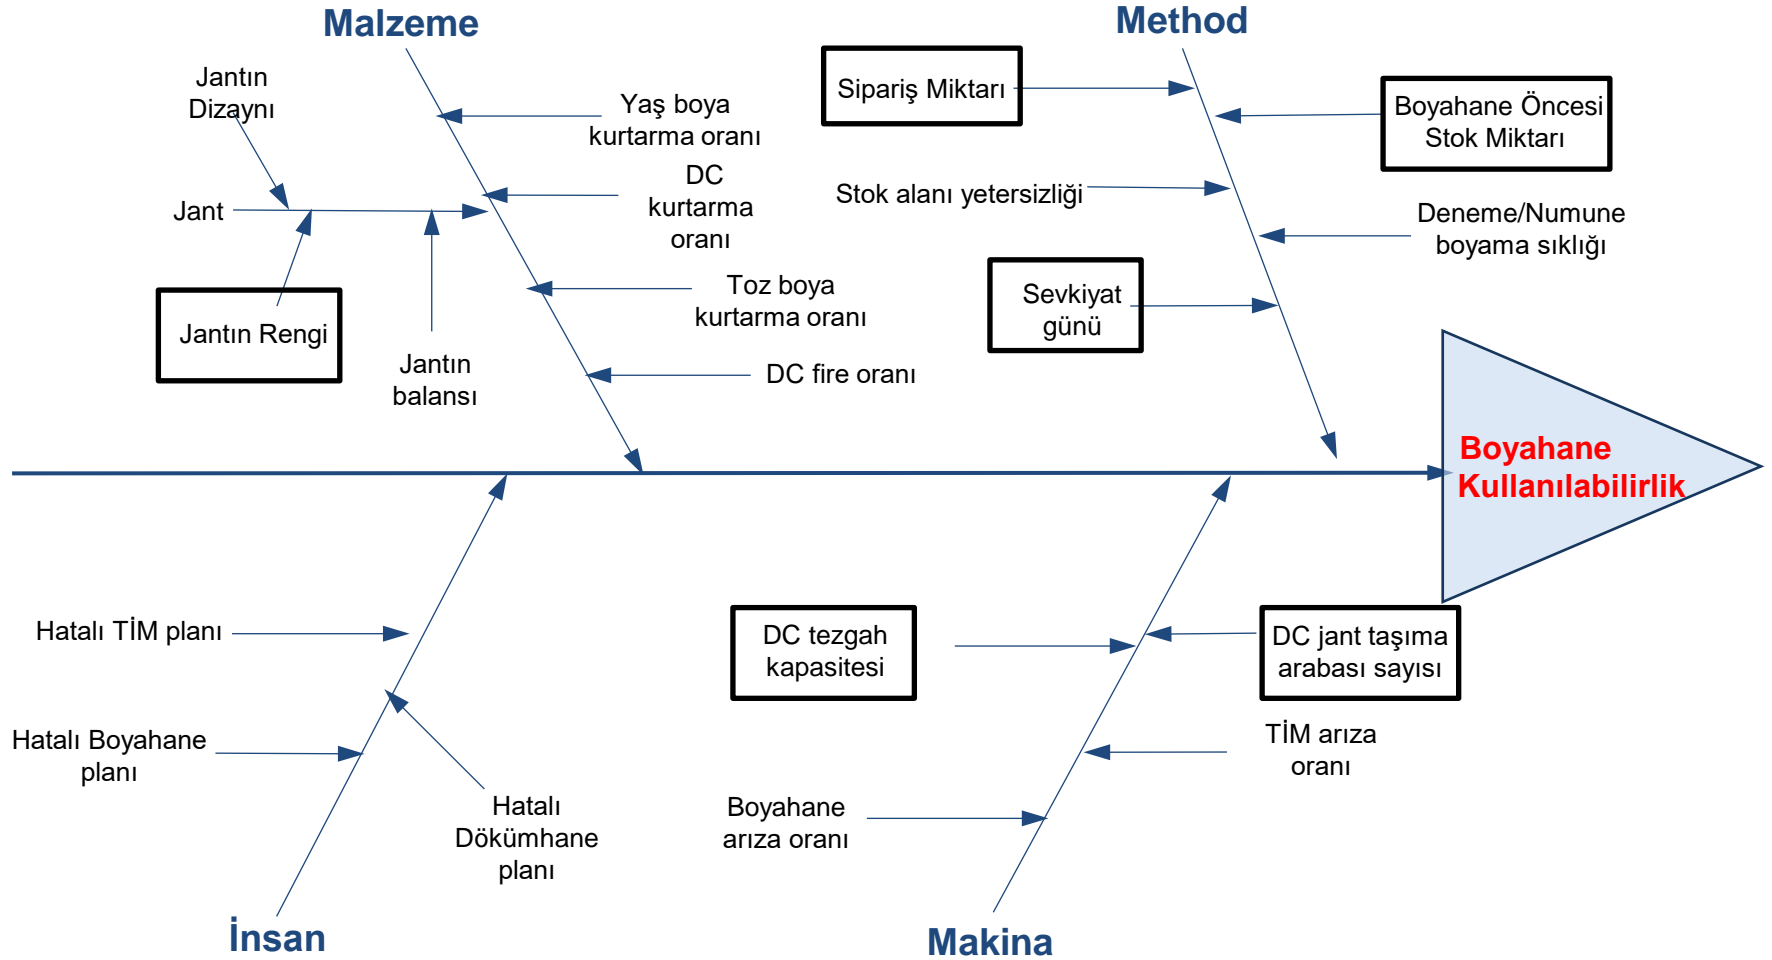
Balık kılçığı diyagramı kullanılarak Yükleme Seviyesini etkileyen başlıklar ortaya çıkartılmıştır. Bu başlıklardan en önemli olanları tüm proje ekibinin onayı ile işaretlenmiştir.

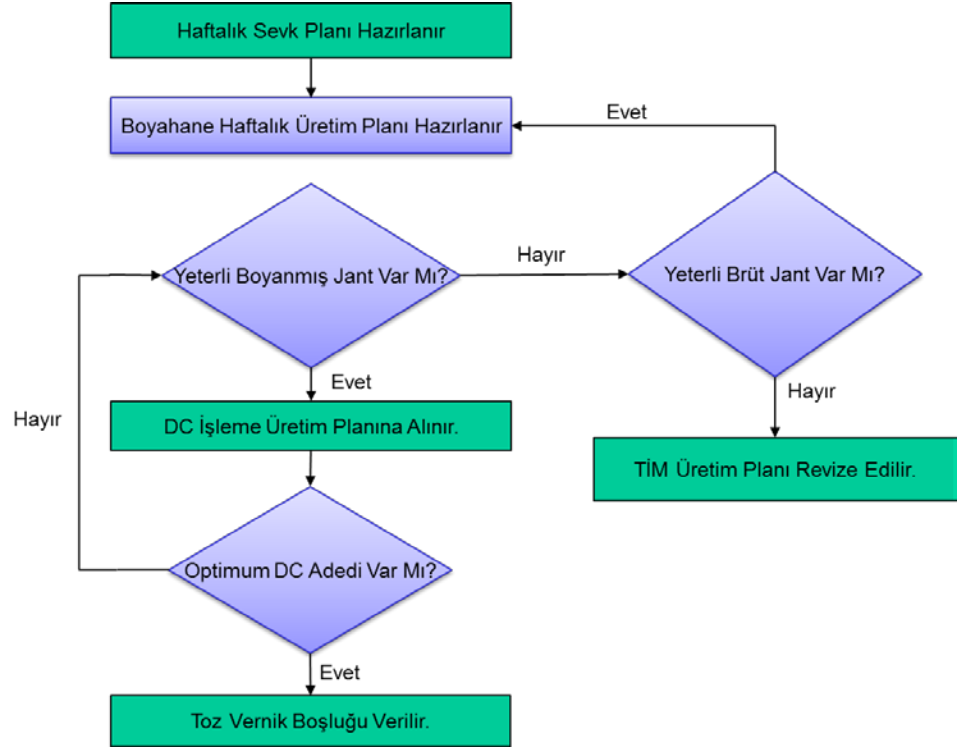
## Proje Sonrası

Boya değişim sıklığı azaltma aksiyonu olarak Boyahane iş akış şeması gözden geçirildi. Alınan aksiyonla itme sisteminden çekme sistemine geçildi.

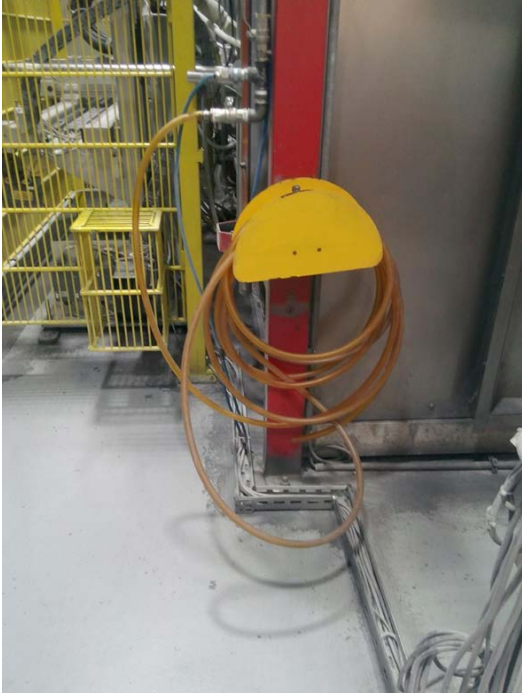
SMED kullanılarak detaylandırılan adımlar için çeşitli aksiyonlar alınmıştır. Örneğin yukarıda resimlerde görüldüğü gibi boya değişimi öncesinde birarada duran temizleme hortumu açılarak kabin yanına çekilmiştir.

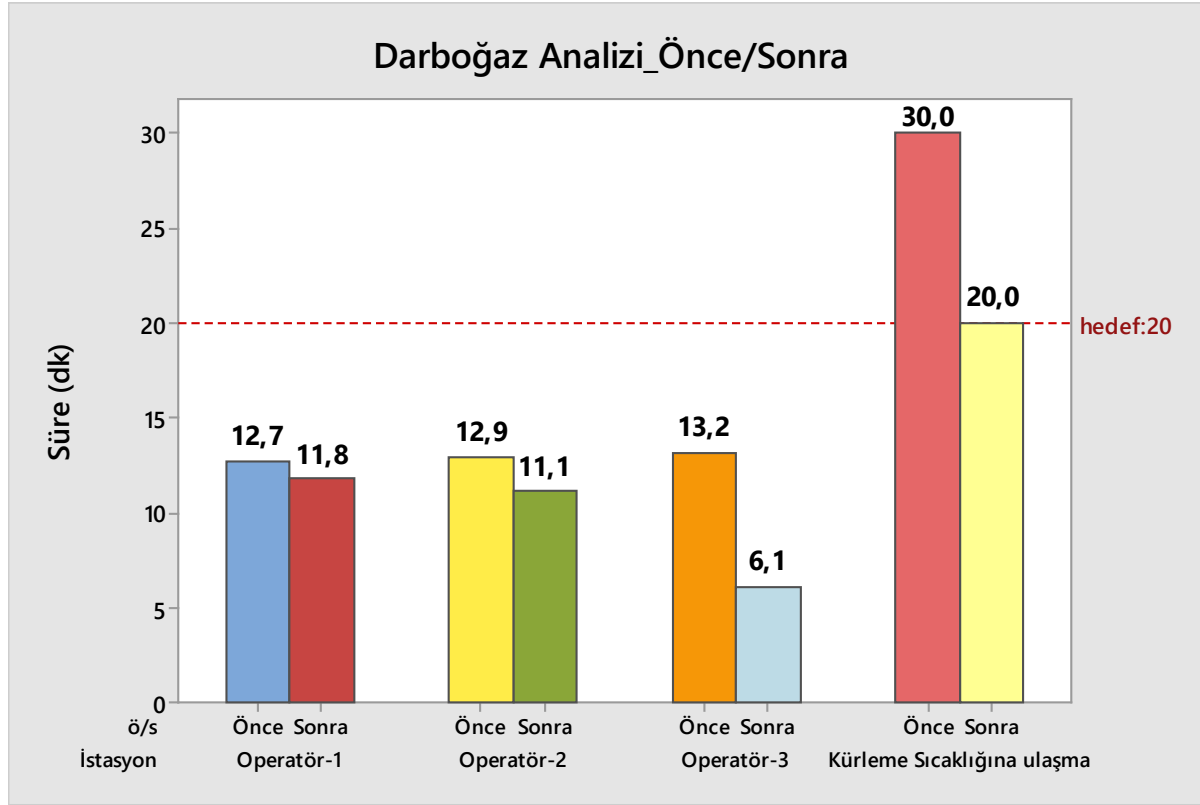
Alınan aksiyonlarla toz vernik değişimi sırasında çalışan operatörlerin süre dağılımları AVIX programında incelendi. Diğer yandan 25, 20 ve 18 dakikalık boya değişim süreleri ile deneme yapıldı. Önceki ürünlerle kimyasal etkileşim olması nedeniyle toz vernik değişim süresinin 20 dakikanın altında olamayacağı görüldü. Eğer etkileşim olmasaydı operatörlerin çalışma süreleri eşitlendikten sonra değişim süresini daha kısa sürelerle düşürebilecektik.

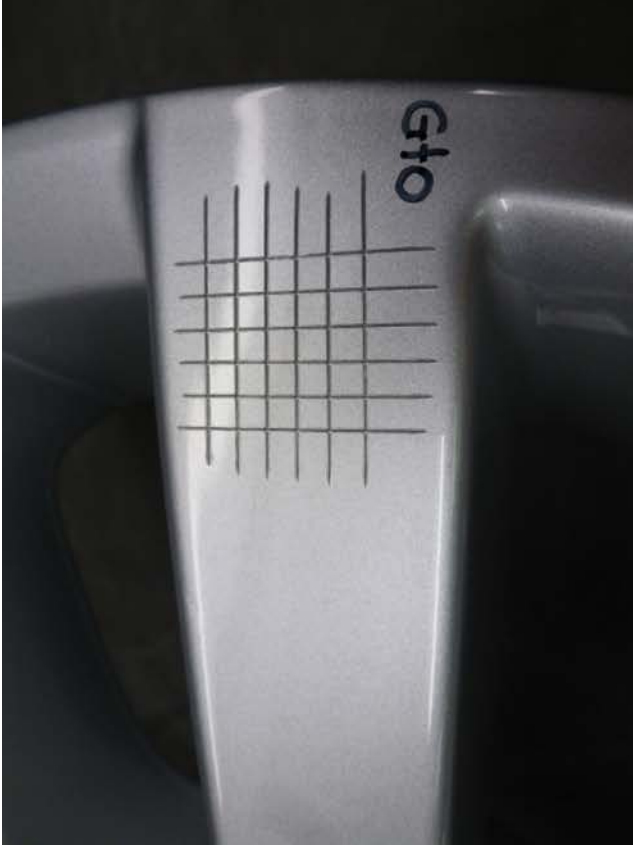
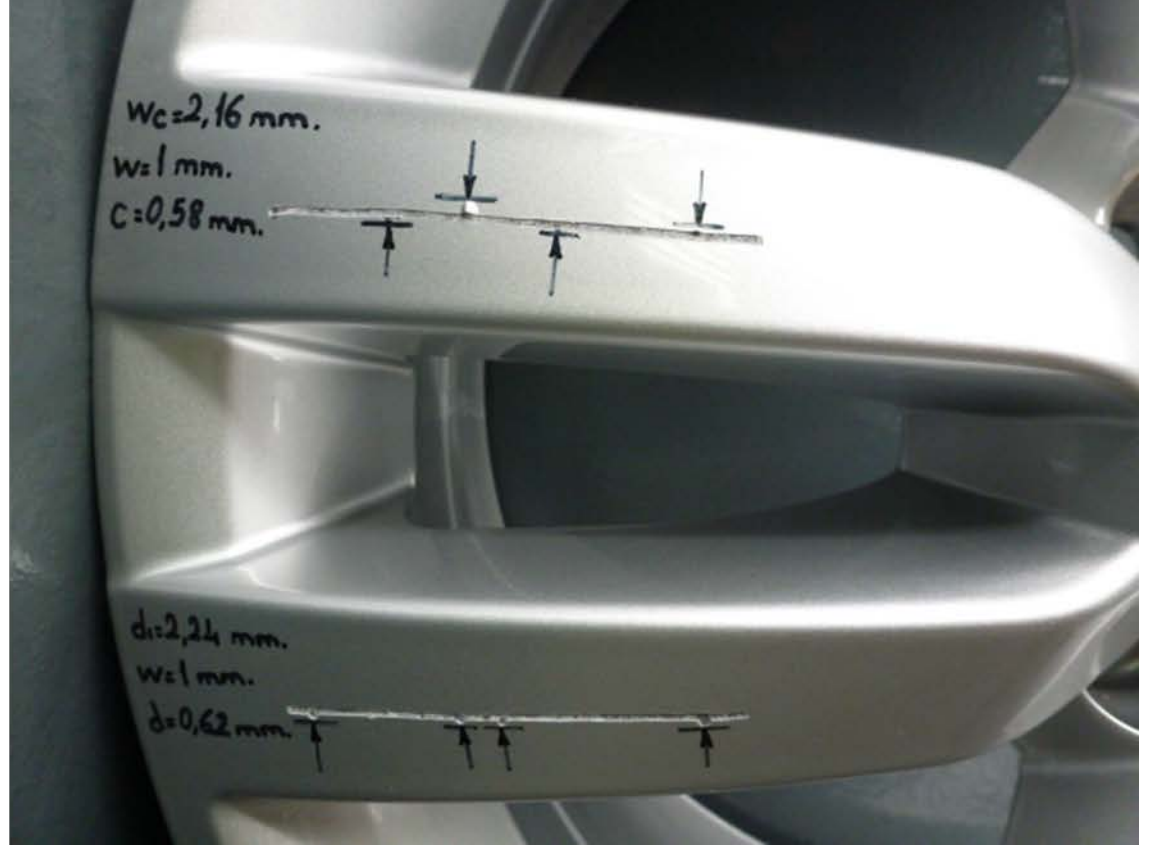
Toz vernik deęişim süresinin kısaltılması sonrasında boya yapışma ve korozyon testleri yapılarak ürün kalitesinde olumsuz etkisi olmadığı doğrulandı.

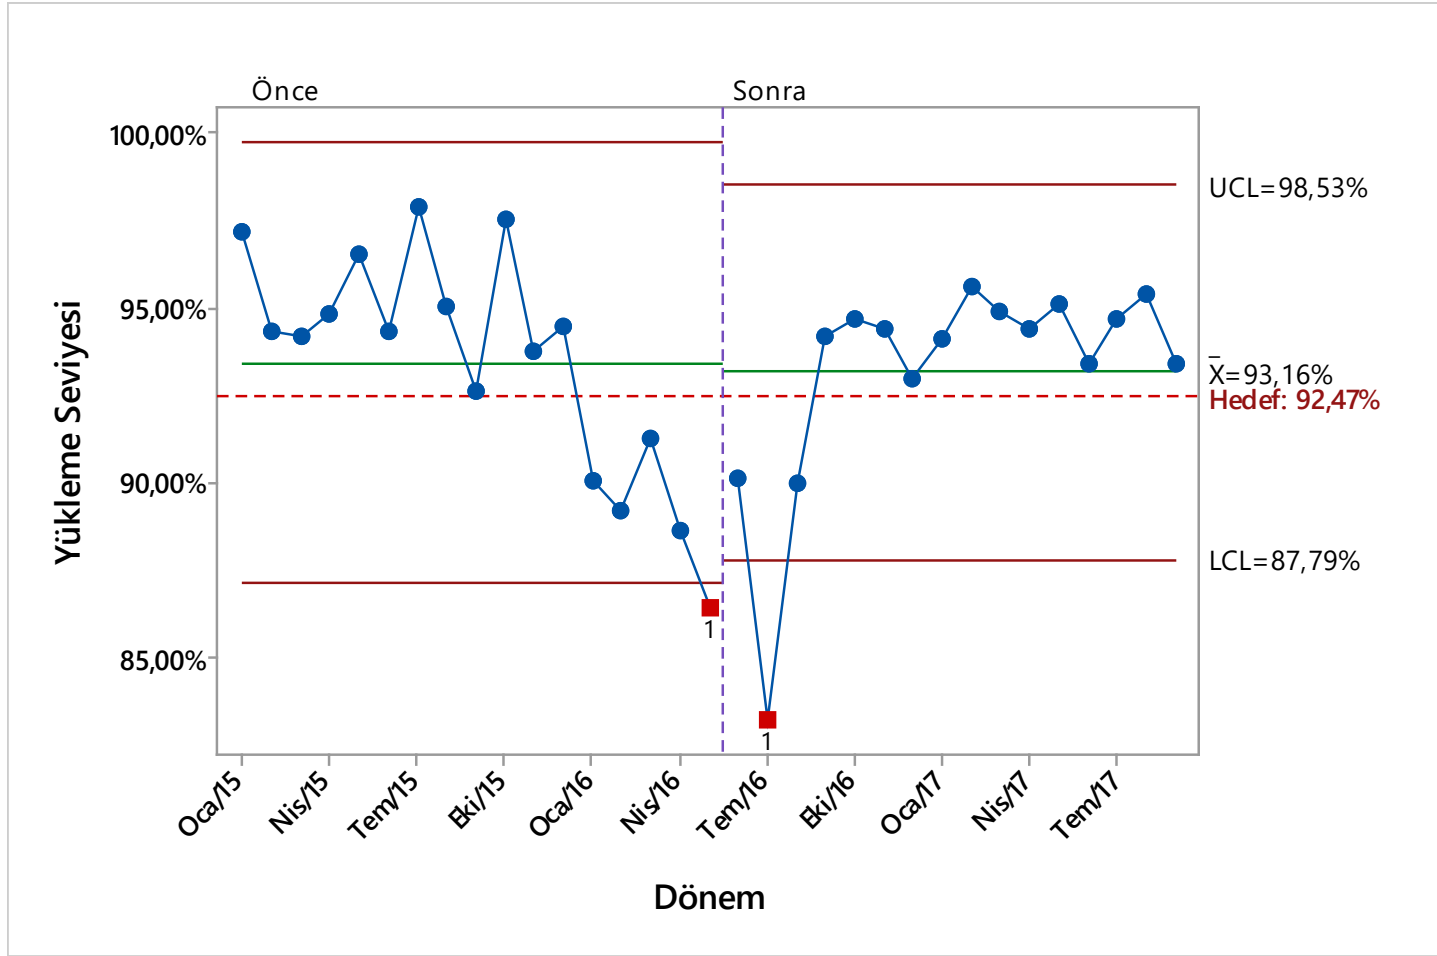
Alınan aksiyonlarla iyileşmeler grafikte görüleceği üzere Ağustos 2016 itibariyle görülmeye başlanmıştır.

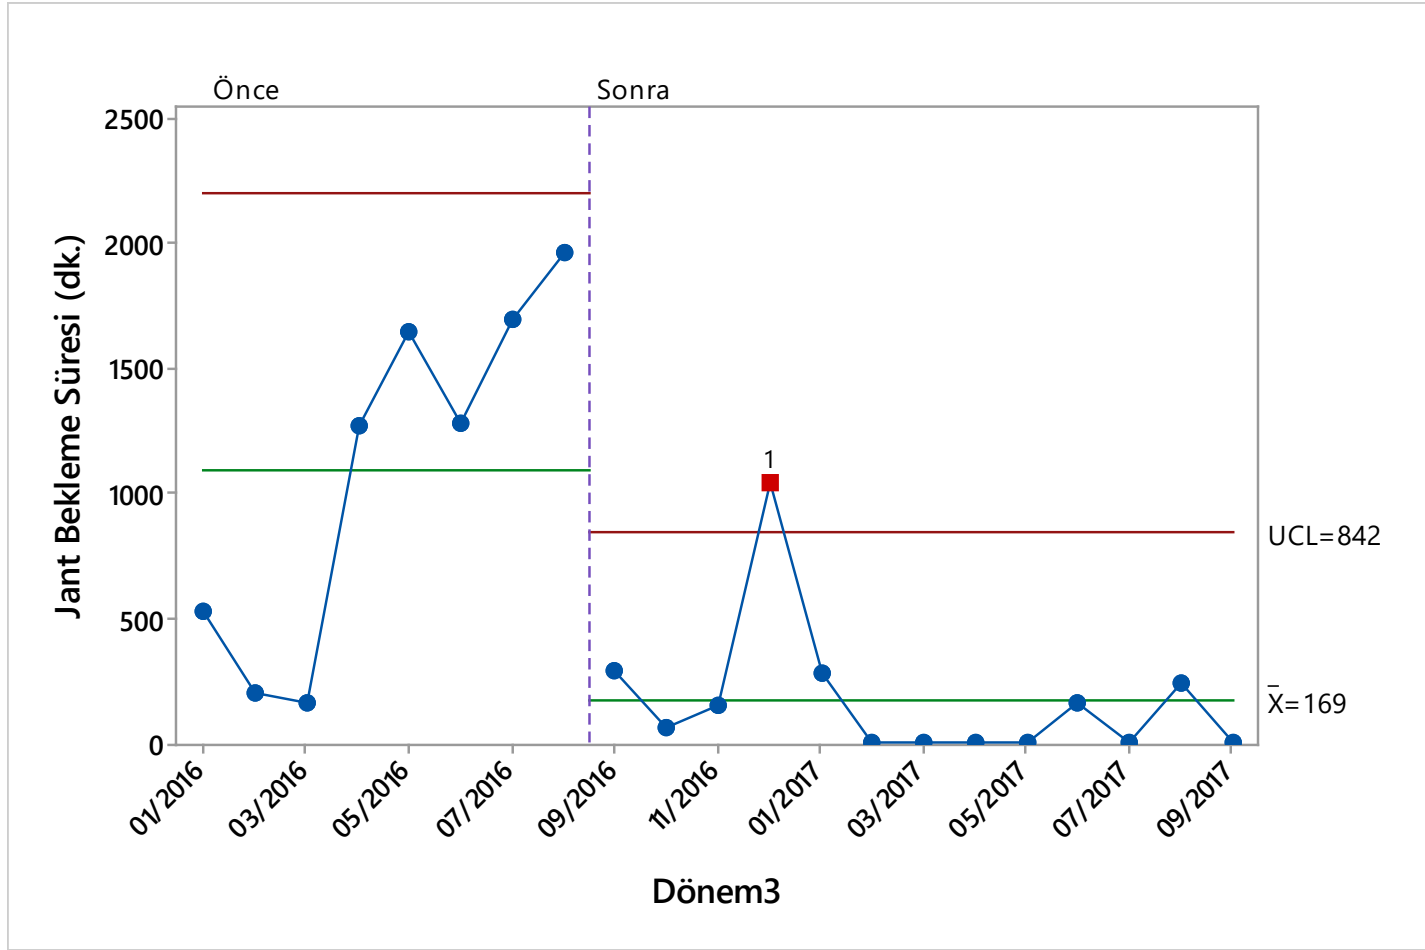
Boyahane iş akış şemasında alınan aksiyon ile jant bekleme süreleri düşürüldü.
