# Ters Kontakt Önleme Projesi – Işık Destekli Kontakt Takma Cihazı

Üretim Mühendisliği / Fokker Elmo Turkey

11-10-2018

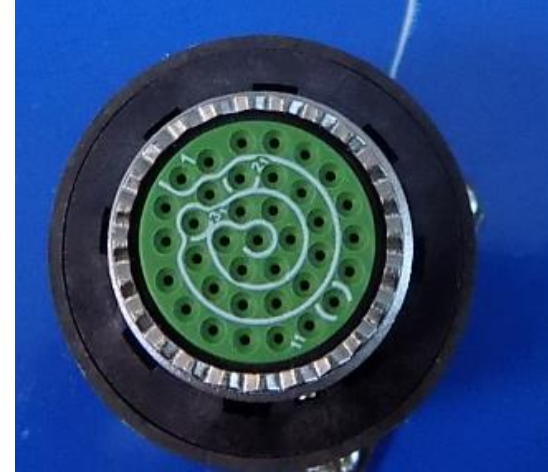
- **Root Cause:** Konnektörün ilgili yuva numarasını görmek, bazılarında sayarak bulmak (bkz:resimdeki örnek) ve karmaşık bir kablo numarasını okuyup, bu iki bilgiyi eşleştirip, doğru kabloyu doğru yuvaya takmak çok zor ve hataya açık manuel bir proses.

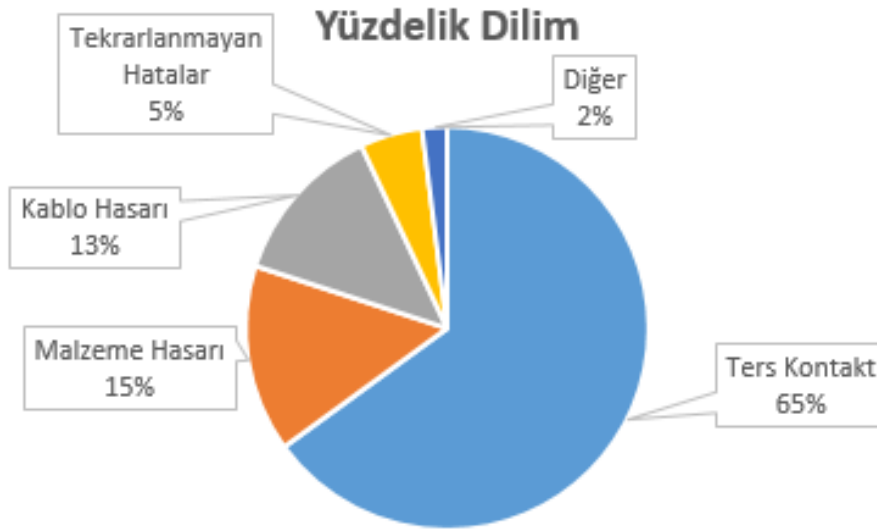
Fig01: Reworklerin Yüzdelik Dağılımı

- 2018 başından beri analiz edilen aylık rework verilerine göre yaşanan tüm reworklerin 65%'inin ters kontakt probleminden dolayı yaşandığı görülmektedir (bkz: Fig01). Ayrıca bu reworkler sırasında, malzeme hasarı, kablo hasarı gibi diğer rework nedenlerinin de olduğu tespit edilmiştir.
- Ters kontakt problemi, şirketimizin global olarak belirlediği «İLK SEFERDE DOĞRU» yapılan ve rework olmadan gönderilen ürün adedi sayısı hedefini yakalamasına engel oluşturmaktadır.
- Üretim hatlarının ve dolayısıyla fabrikamızın kapasitesinin azalmasına neden olmaktadır.
- Düzeltmek için yapılan reworkler başka reworklere neden olmaktadır.
- Müşterinin firmamıza olan güvenini arttırmak için bu problemin kökten çözümüne ihtiyaç vardır.

■ Ters Kontakt ■ Malzeme Hasarı ■ Kablo Hasarı ■ Tekrarlanmayan Hatalar ■ Diğer

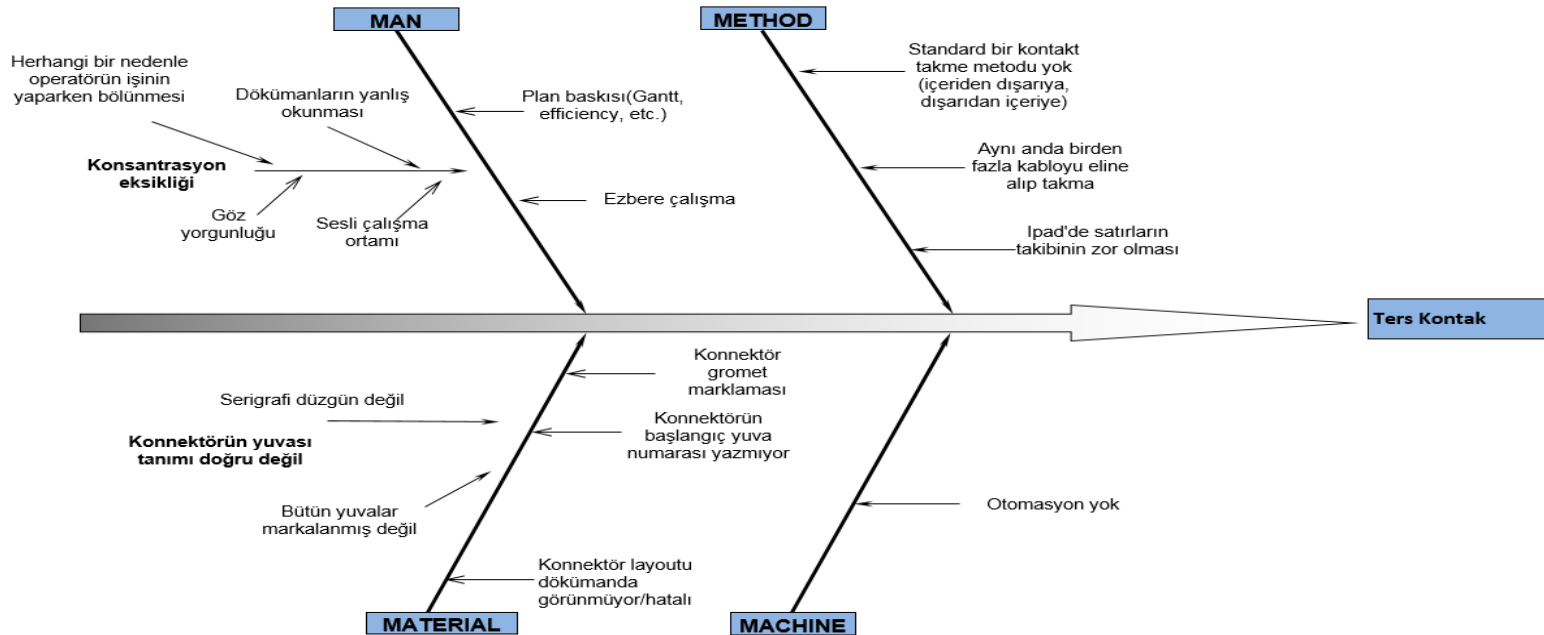
## 4M Metodu Problem Analizi (Balık Kılçığı):

- Problemin nedenleri analiz edildiğinde, hatanın sebebinin yaklaşık 90% oranında «operatör hatası» (MAN) olduğu görülmüştür.
- Prosesin tamamen manuel olması bu nedeni desteklemektedir.

- Yapılan kök neden analizinde kök neden, «iki karmaşık bilginin (konnektör yuva numarası ve kablo numarası) operatör tarafından manuel olarak karşılaştırılması ve bu manuel prosesin hataya çok açık olması» olarak belirlenmiştir.
- Çözüm alternatifleri:
  - Işık destekli takma sistemi
  - Metod iyileştirmeleri: Kabloları takarken konnektörün içindeki yuva numaralarından başlayıp dışa doğru takmak, ayrı bir alanda bölünmeden çalışma vs. gibi farklı metodlar.
  - Doküman iyileştirmeleri
