ÖNCE-SONRA KAIZEN İÇERİK FORMU

Kaizen Konusu : WS LEVER İYİLEŞTİRME

Tarih : 05/10/2018

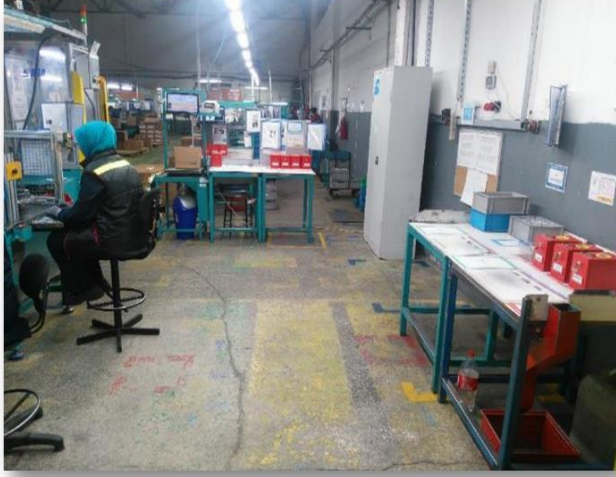
ÖNCE

Lever hattı kaplama öncesi göz kontrol ve çapak alma istasyonu ilk aşamada ayrı masalar halindeydi ve aktarmalar küçük arabalar ile sağlanmaktaydı. Bu işlemler çevrim süresinin artmasına ve çıkan parça sayısının düşmesine yol açmaktaydı. Bu durumda hedeflenen gerçekleşen vardiyalık parça sayısı 8000 adet idi.

Lever hattı parça transferi küçük kutularla operatör kalkarak taşıma usulüyle aktarılıyordu. Kaplama sonrası göz kontrol ve pimleme istasyonu ilk aşamada ayrı masalar halindeydi ve aktarmalar gri kutular ile sağlanmaktaydı. Bu işlemler çevrim süresinin artmasına ve çıkan parça sayısının düşmesine yol açmaktaydı. Masaların ayrı durması alan muda neden oluyordu. Bu istasyonda dar boğaz göz kontrol ünitesiydi.

Operatör her defasında masadan kalkma doldurma ve malzeme boşaltma yaparak iyi çalışma süresinden kayıt yapmaktaydılar.

-Kaplama öncesi ve sonrası ara stoklar kaynaklı kayıpların olması

-Kutuları koymak için stok bölgesi oluşturulmuştu.

-Kaplama öncesi işlemlerde kullanılan floresan lambalar mevcuttu.

-Kaplama öncesi toplam işlem süresi 3,14 sn'di.
-Tek elle makine beslemesi yapılıyordu.
-8408 parça yapılıyordu.

-4 adet masa mevcuttu

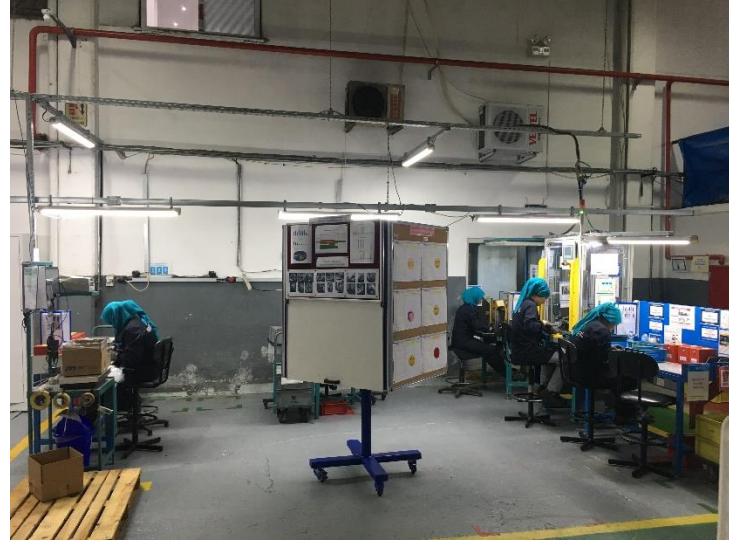
SONRA

-Operasyon/yerleşim iyileştirmesi

-Kutu stok bölgesi iptal edildi.Yerine gelen malzeme araba bölgesi oluşturuldu.

-Kaplama öncesi süreçler devre dışı bırakıldı.

-Kaplama öncesi işlem süresi 1,6 sn düştü.

-Çift elle makine beslemeye geçirildi.

-Operatörler postasından ayrılmaması sağlandı.

-16500 parça yapılmaya başlandı.

-%50 kapasite artışı 27664 tl işçilik kazancı sağlandı.
