ÖNCE-SONRA KAIZEN İÇERİK FORMU

Kaizen Konusu : Konsantre filtre press duruşlarının %25 azaltılması

Kaizen No (Şirket içindeki Kaizen numarası) : 113

Problemin Tanımı: Konsantre press filtrede, 12 saat/yıl arıza kaynaklı duruşları 8 haftada %25 iyileştirmek.

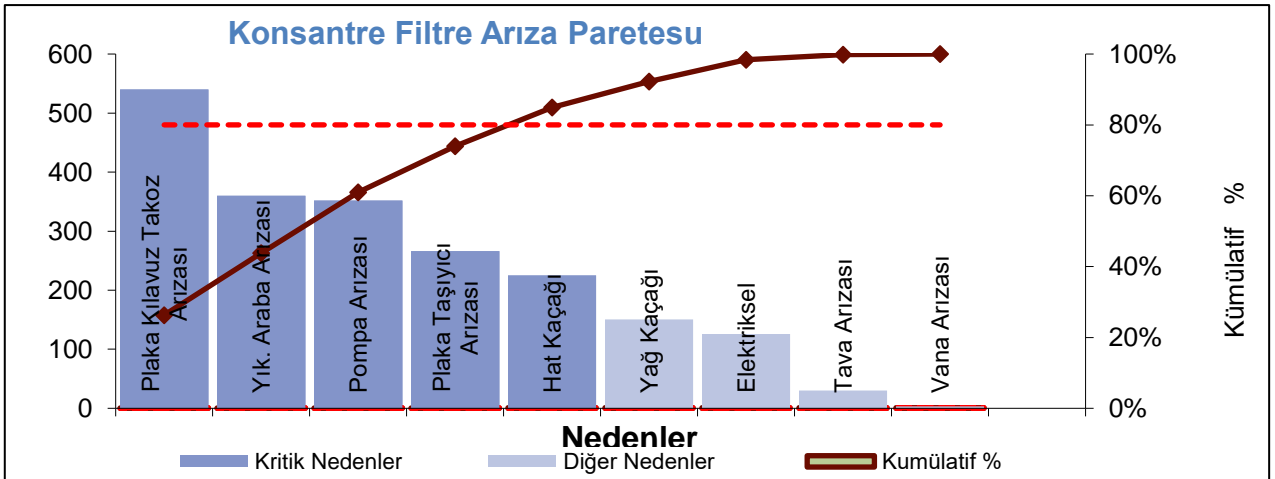
Konsantre filtrede yıllık arıza tespit analizi yapılmış ve pereto analizi grafiği oluşturulmuştur. Aşağıdaki tabloda görüldüğü gibi konsantre filtre makinesinde takoz arızaları 9 ay içerisinde 540 dakika üretim duruşuna sebep olmakta ve üretim kapasitesini düşürmektedir. %26.3 ile en büyük arıza oranının plaka kılavuz takoz arızasından kaynaklandığı tespit edilmiştir. Yerinde inceleme yapıldığında plakaların aşındığı, plakadan kurtulan taşıyıcının, plakayı döndürmesi sonucunda takozların kırıldığı, Mustafa ve Hüseyin Usta tarafından tespit edilmiş ve konu ile ilgili çok basit ve pratik bir öneri tarafımıza ayrıca sunulmuştur.

#	Nedenler	DURUŞ SÜRESİ(dk)	Kümülatif (%)
1	Plaka Kılavuz Takoz Arızası	540	26.3%
2	Yıkama Araba Arızası	360	43.9%
3	Pompa Arızası	352	61.0%
4	Plaka Taşıyıcı Arızası	266	74.0%
5	Hat Kaçağı Arızası	225	84.9%
6	Yağ Kaçağı Arızası	150	92.3%
7	Elektriksel Arızası	126	98.4%
8	Tava Arızası	30	99.9%
9	Vana Arızası	3	100.0%

(Veriler 01.07.2017 – 01.04.2018 tarihleri arasında kapsamaktadır.)

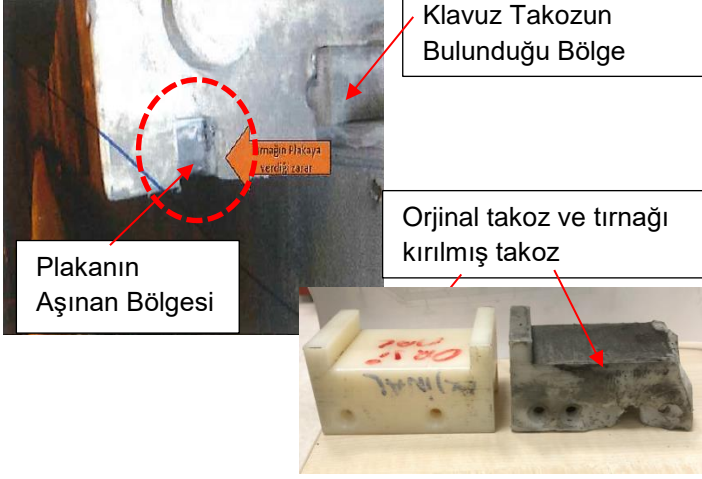
ÖNCE

KIRIK KILAVUZ TAKOZU RESMİ KOY

- Hasarlı 1 plakaların tamir masrafı: 1000 ₺
- Kırılan takozların yenisi ile değiştirilmesi: 65 ₺
- 1 takoz değişimi sırasında oluşan iş gücü kaybı: 0.5 Saat
- 1 takoz değişimi sırasında oluşan duruş: 0.5 Saat
- Takoz değişimi sırasında sıkışma ve ergonomik zorlanma tehlikeleri
