ÖNCE-SONRA KAIZEN İÇERİK FORMU

Kaizen Konusu : Ani Kapama Millerde Kalite Sorununun İyileştirilmesi

Tarih : 03/10/2018

Kaizen No (Şirket içindeki Kaizen numarası) : KZ130

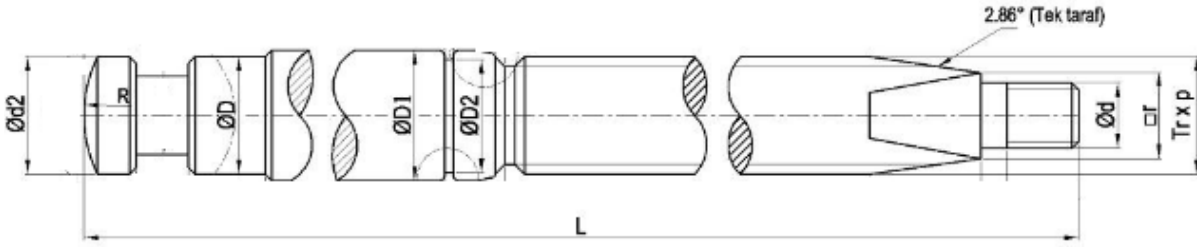
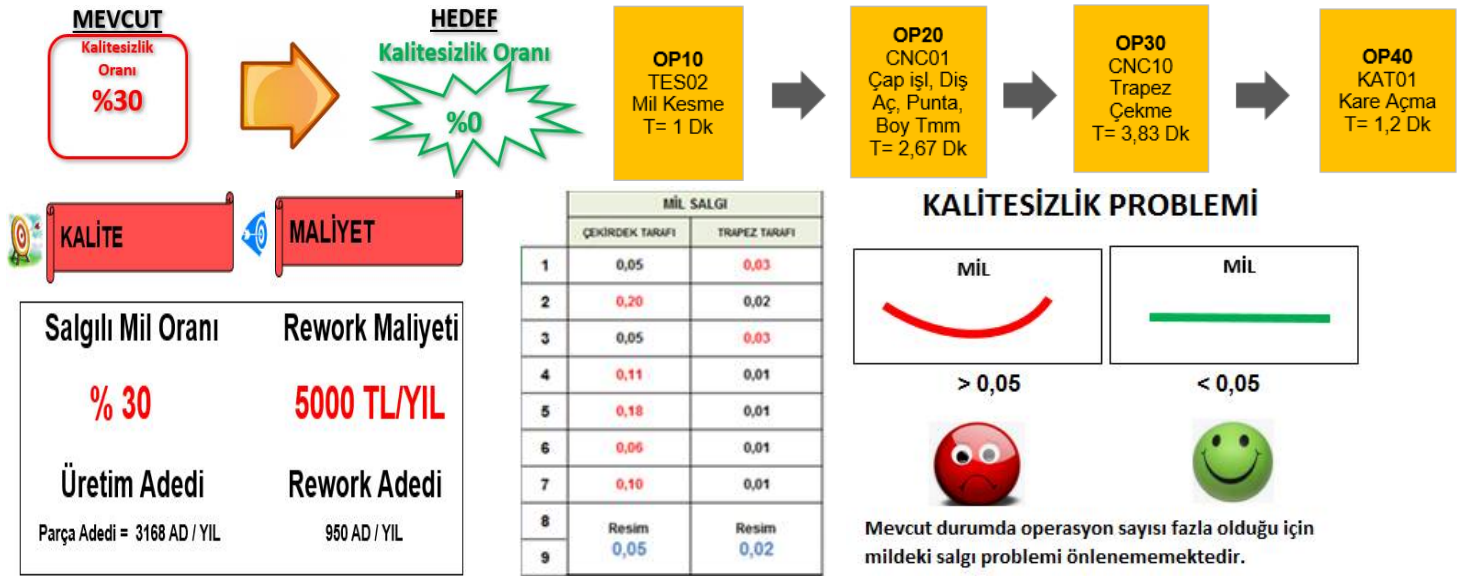
Dört operasyonda biten bir talaşlı üretim parça grubu, aynı tip 6 farklı parçadan oluşmaktadır. Mevcut talaşlı üretim operasyonları aşağıdaki gibidir. Bu parça grubundaki kalite problemi, $\varnothing d_2$ - $\varnothing D_1$ - $\varnothing Tr$ -p çaplarının salgı toleransı olan $\pm 0,05$ in sağlanamamasından kaynaklanmaktadır. Bakınız aşağıdaki örnek Mil salgı tablosu. Parça malzemesi X20Cr13 dür. Bu kalite problemi için kaizen yapılması talep edilmiştir. %30 olan salgılı mil oranı önlenmek istenmektedir.

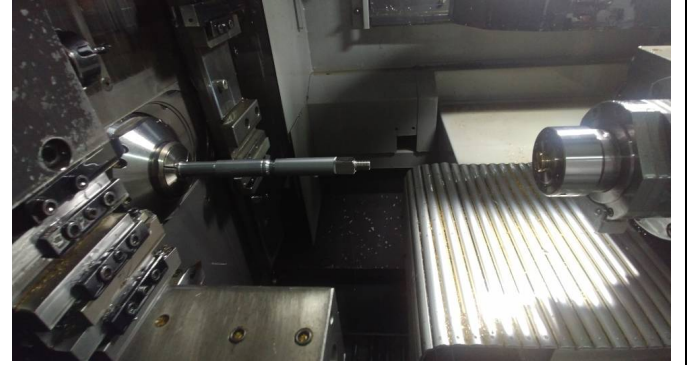
OP10 : CNC Kayar otomat tezgahında işlenirken

Parçaların çapı 2 mm düşürülünce, parçalar cnc kayar otomatta işlenebilir hale gelmiştir. Böylece dört olan operasyon sayısı ikiye düşürülüp, parçanın ilk operasyonda tüm çapları yapıldığı için salgı probleminin de önüne geçilmiştir.

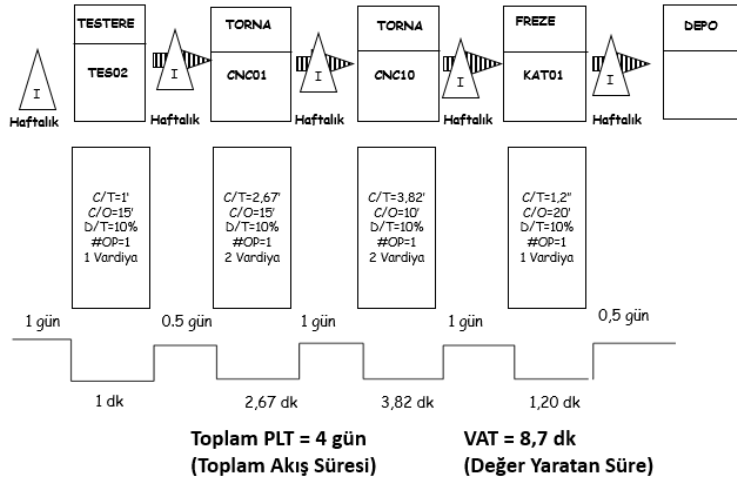
Önceki durum (Mevcut durum verileri (finansal veri, miktar, kalite oranı, iş güvenliği risk puanı, vb.) ve kayıp türleri ile desteklenerek açıklanmalıdır):

Operasyon sayısı : 4

Kalitesizlik Oranı : %30 (950 Adet/Yıl)

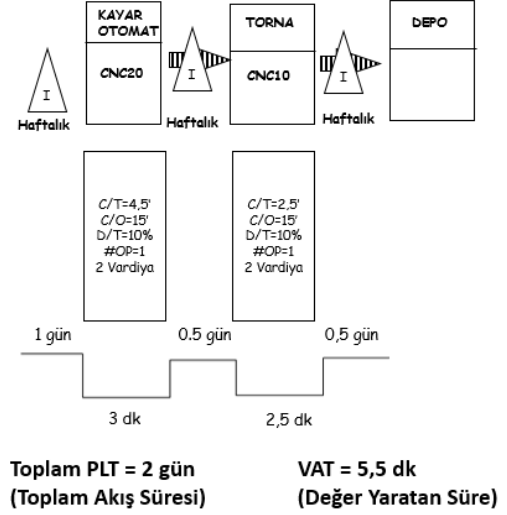
Sonraki durum (Yeni durum verileri (finansal veri, miktar, kalite oranı, iş güvenliği risk puanı, vb.) ve kayıp türleri ile desteklenerek açıklanmalıdır):

Operasyon sayısı : 2

Kalitesizlik Oranı : %0
