## ÖNCE-SONRA KAIZEN İÇERİK FORMU

**Kaizen Konusu :** Transfer Paletlerinin Kalite ve Ergonomik Açıdan İyileştirilmesi

**Kaizen No (Şirket içindeki Kaizen numarası) :** 2018-0069

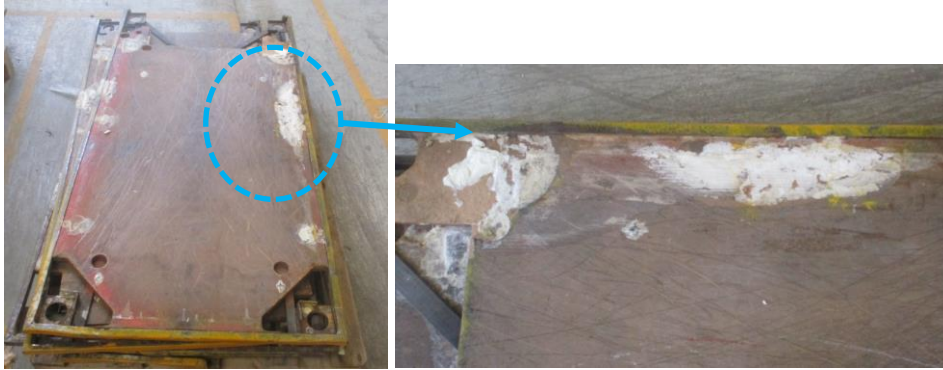
Mevcut durumda kullanılan transfer paleti hızlı bir şekilde deforme olmaktadır. Kullanılan transfer paletleri zaman ile aşınmakta veya transfer paletlerinde zamanla genleşme durumu gözlemlenmektedir. Poliüretan basımından önce ürünün ölçülerine transfer palet ölçüleri uygun olmamaktadır. Ölçü uygunsuzluğundan dolayı ürünlerde sac kırığı meydana gelmektedir ve ürünün hurda olmasına neden olmaktadır.

Ayrıca poliüretan basımından sonra transfer paletlerin üzerine poliüretan yapışmakta ve bir sonraki üründe kullanılacak olan bu paletin mutlaka temizlenmesi gerekmektedir. Aksi halde kalıp içinde ürün girmeden önce hedeflenen ölçü yakalanamamakta ve sac kırığına neden olmaktadır.

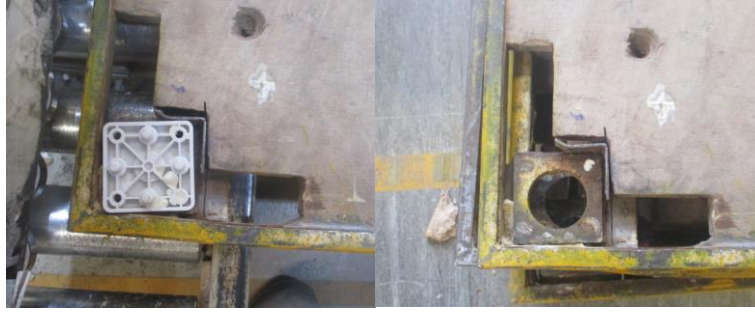
Ürün üzerine monte edilen kare ayakların transfer palet üzerinde oturmuş olduğu yüzey profilden imal edilmiştir. Kare plastik ayaklar, profilden imal edilen yüzeye ölçüsel olarak tam oturmamakta ve çevre şartlarından dolayı kare ayakların oturduğu yüzeyin ölçüsü zamanla değişmekte, transfer paletlerin kullanımı ve taşınmasından dolayı zaman zaman kare ayakların oturduğu yüzeydeki lama demirleri deforme olmaktadır. Final kalite noktasında kare ayakların dönük olmasına ilişkin hatalar tespit edilmektedir.

- Kare ayakların oturacağı yüzey + 0,5 mm tolerans ile CNC'de işlenerek kare ayaklarda dönme problemi ortadan kaldırılmıştır.

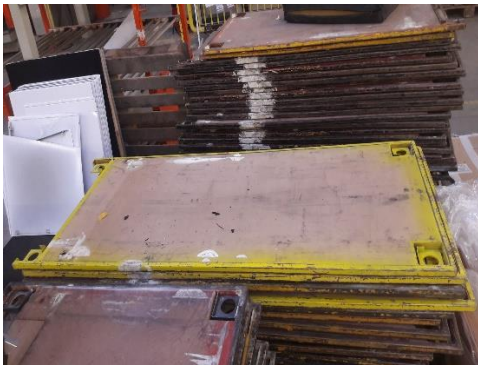
#### ÖNCE

- Her bir ürün boyuta uygun MDF ve profilden oluşan transfer paletleri ürünün bant üzerinde

aktarılmasında kullanılmaktadır.

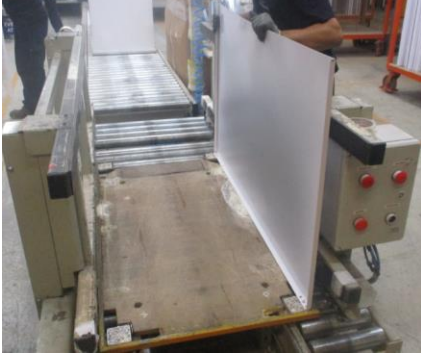
- Montajın başladığı noktada operatör tarafından **ortalama 18 kg** olan paletler manuel olarak tezgaha yerleştirilmektedir.

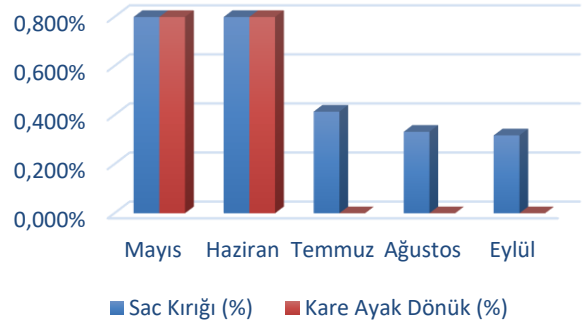
### Aylık Bazlı Hata Analizi

- **Aylık ortalama 10500 adet üretilen dolap adedine göre çıkan hatalar analiz edilmiştir.**

Aylar/Hatalar	Sac Kırığı (%)	Kare Ayak Dönük (%)
Mayıs	0,824%	1,035%
Haziran	0,852%	1,047%
Temmuz	0,414%	0,000%
Ağustos	0,332%	0,000%
Eylül	0,317%	0,000%
