ÖNCE-SONRA KAIZEN İÇERİK FORMU

Kaizen Konusu : Pas Kırma Makaraları Revizyonu

Kaizen No (Şirket içindeki Kaizen numarası) : 1678

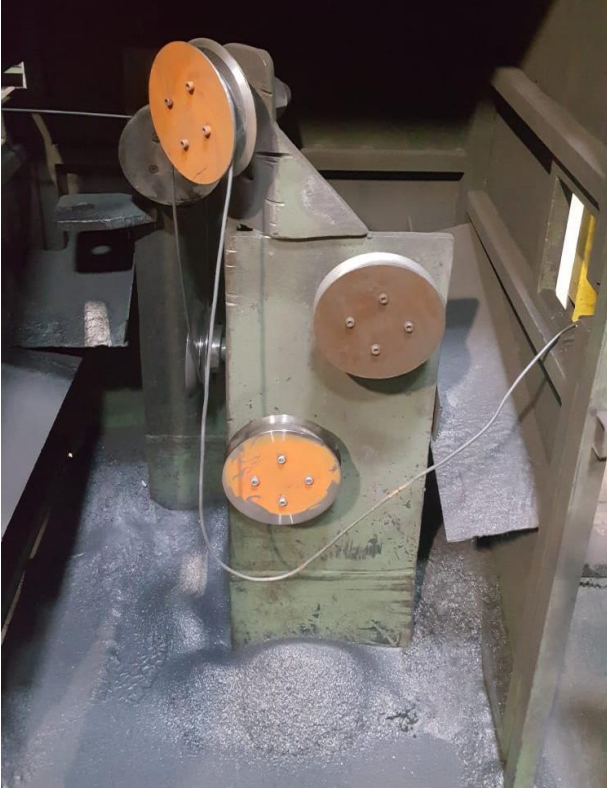
ÖNCE

Telin makara dışına çıkması ve mil üzerinden çekilmeye devam edilmesinden dolayı makara millerinde kırılmalar oluşmaktadır.

Bu kırılmalar yaşandığı zaman makara milinin değiştirilmesi işlemi yaklaşık 12 dk yani vardiyada %2,8 kayıp yaşanmasına neden olmaktadır.

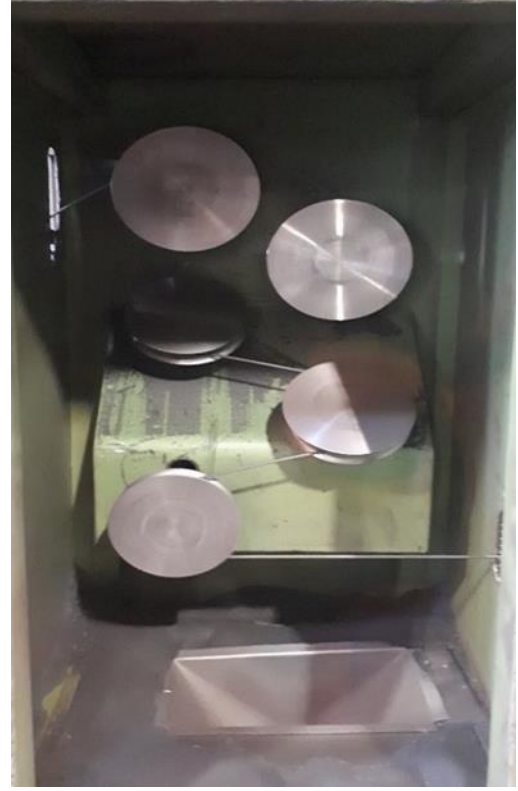
SONRA

Makara dışına çıkan tel hem mil kırması hem de bir süre sonra kopma problemi çıkarmaktadır.

Telin kopması sonrasında makineye tekrar start verilmesi ortalama 20 dakika sürmektedir. Bu da vardiyada %4,6 kayıp yaşanmasına neden olmaktadır.

Bu problemin önüne geçebilmek adına iç çapı 120 mm olan makaranın dış çapı ile arasındaki 40 mm farkı arttırarak 120 mm'ye yani dış çapı 240 mm'ye çektik. Bu sayede telin makaranın dışına çıkması engellendi ve hem mil kırılmasından kaynaklı duruşlar hem de sürtünmeden dolayı kalite kayıplarının önüne geçilmiş oldu.
